INVESTIGATIONS ABOUT THE STRUCTURAL DAMAGES OF THE CLOISTER OF ST. BERNARDINO IN AMANTEA (CS)

Renato Olivito*, Alessandro Tedesco**

Abstract

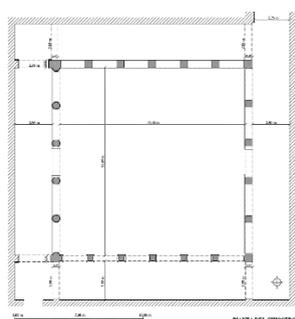
Fig. 4 – Il chiostro quadrangolare di San Bernardino di Amantea, opera del XV secolo.

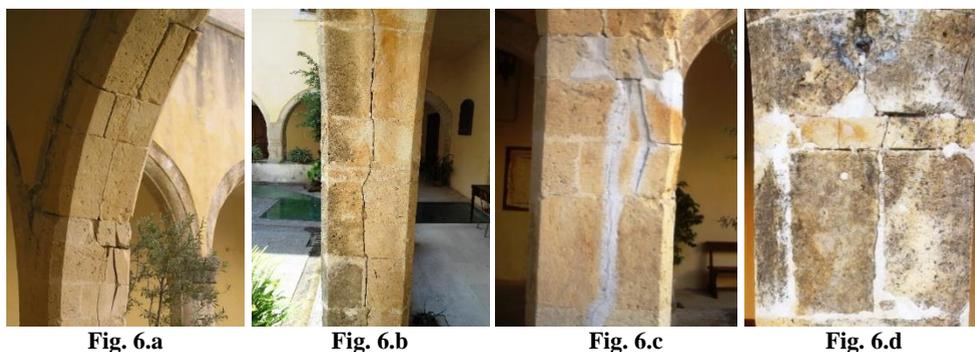
Il dissesto in atto sulle arcate del chiostro è dovuto ai seguenti fattori: il decadimento, col passare del tempo, delle proprietà fisico-meccaniche della muratura; l'aumento dei carichi gravanti sugli elementi strutturali. Nella fattispecie, durante gli ultimi due secoli l'architettura in esame fu interessata da diversi interventi strutturali, nonché varie ridestinazione d'uso, che hanno prodotto un aggravio dei carichi (permanenti e variabili) agenti sulle arcate del chiostro, provocando nel tempo i danneggiamenti oggi riscontrabili [6]. Lo schiacciamento in atto interessa diversi pilastri ma anche alcuni archi (fig. 6.a). Il tipico quadro fessurativo rilevabile sulle strutture murarie è costituito da lesioni che si sviluppano pressoché verticalmente, ovvero nella direzione di carico, e si aprono dal basso verso l'alto [3] (fig. 6.b). In funzione delle linee preferenziali assunte dalle tensioni interne all'elemento sollecitato, in uno stadio di fessurazione avanzato si registra la scagliatura del materiale lapideo [7]. Lo schiacciamento è ormai giunto a manifestarsi anche attraverso l'espulsione di porzioni lapidee dal corpo dell'elemento portante (fig. 6.c), comportando una progressiva riduzione delle sezioni resistenti [5]. Negli anni, si è cercato di porre rimedio a questo continuo meccanismo di espulsione rimpiazzando le porzioni murarie mancanti con materiali di natura differente rispetto alla pietra originaria (fig. 6.d).

Fig. 5 – Tipico quadro fessurativo da schiacciamento: a) generico arco del fronte ovest del chiostro; b) classica lesione longitudinale da schiacciamento; c) fenomeno di espulsione di porzioni lapidee dall'elemento portante; d) esempio di intervento restitutivo eseguito utilizzando elementi in laterizio.

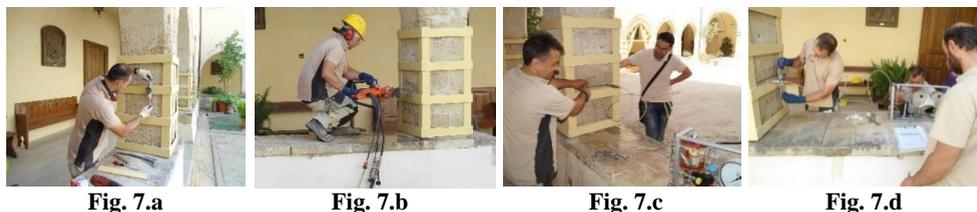
Fig. 7 – Operazioni relative alla prova a singolo martinetto: a) disposizione delle basi di misura; b) esecuzione del taglio sulla muratura; c) collegamento del martinetto, inserito nel taglio, al circuito oleodinamico; d) fase di misurazione durante la prova.

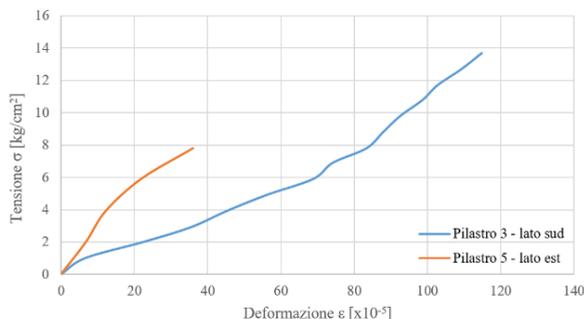
dove: σ è la tensione normale caratterizzante la muratura; k_m è il valore medio dei due coefficienti di taratura dei martinetti, pari a 0,96; A_m è l'area del martinetto; A_t è il valore medio delle due aree di taglio; p è la pressione idraulica nel martinetto. All'interno delle figure 8, 9.a e 9.b vengono riportati i grafici relativi agli andamenti tensionali-deformativi ottenuti eseguendo le prove, mentre all'interno della tabella 1 vengono riportati i valori delle tensioni di esercizio σ_{ex} e di prima fessurazione σ_f valutati sui due pilastri testati, nonché quello del coefficiente di sicurezza sperimentale definibile come il rapporto σ_f/σ_{ex} . Dalla tabella si evince come tali coefficienti siano elevati, suggerendo stati di sollecitazione a compressione ammissibili dalla muratura dei pilastri. Però, un simile approccio non considera le eccentricità delle sollecitazioni agenti, le quali sono sicuramente presenti comportando un aumento delle tensioni interne in alcune zone dei corpi murari. In funzione di tali eccentricità, pertanto, si producono tensioni massime σ_{max} che, evidentemente, superano il limite di resistenza a compressione della muratura, avviandone la plasticizzazione.

Fig. 8 – Andamenti tensione-deformazione ottenuti mediante le prove con singolo martinetto.

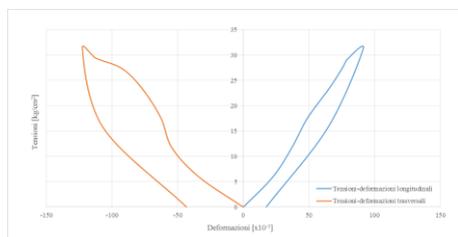
Fig. 9.a

dove: la resistenza caratteristica a compressione f_k coincide con la tensione al limite di prima fessurazione σ_f ; γ_m rappresenta un coefficiente di sicurezza pari a 4,2. Dai risultati riportati in tabella 1 si evince che la verifica alle tensioni ammissibili, eseguita sui due pilastri del chiostro, non risulta soddisfatta; ciò dimostra analiticamente il fenomeno dello

schacciamento rilevato sugli elementi strutturali esaminati. Infine, considerando che tutti i pilastri appartenenti al medesimo lato del chiostro sono caratterizzati da stratigrafie delle sovrastrutture identiche e, di conseguenza, dai medesimi carichi agenti, si può affermare che tutti i pilastri dei fronti est e sud sono affetti da schacciamento, così come verosimilmente quelli del fronte ovest i quali mostrano i danneggiamenti più rilevanti.

Fig. 9 – Andamenti delle σ - ϵ_m (tens.-def. long.) e delle σ - ϵ_t (tens.-def. trasv.) ottenuti eseguendo le prove a doppio martinetto: a) pilastro 5, fronte est; b) pilastro 3, fronte sud.

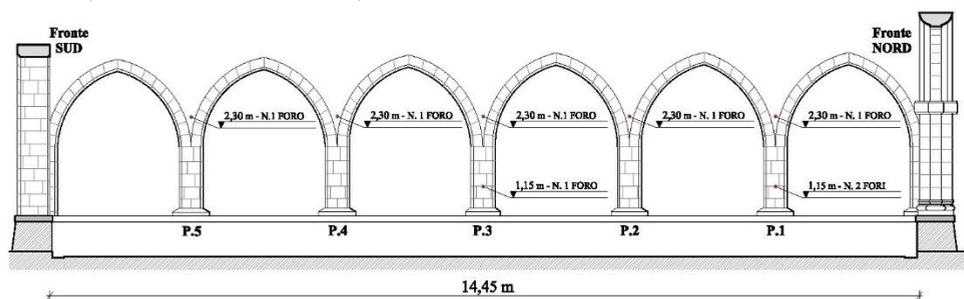
Fig. 10 – Archi del lato ovest del chiostro, con indicate le quote e il numero di fori di prova eseguiti.

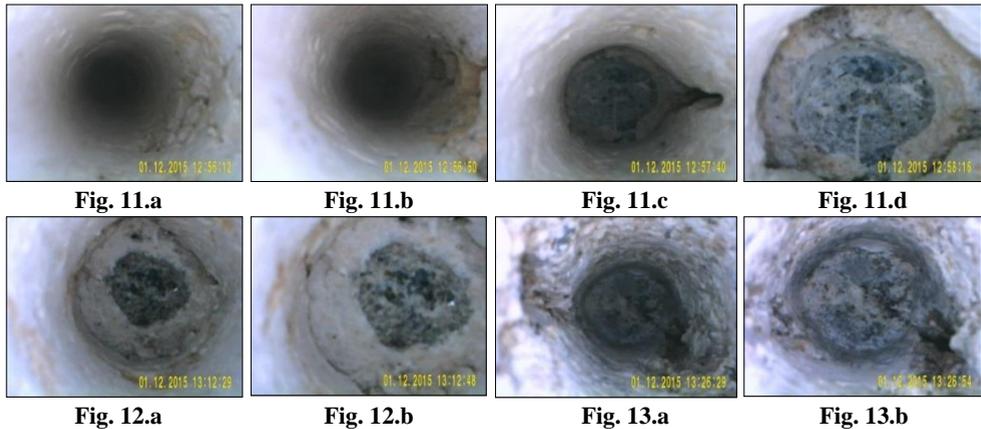
Sul primo pilastro indagato (P.1) è stata dapprima eseguita un'ispezione alla quota di 1,15 m lungo la linea mediana del fronte ovest. Nel praticare il foro, però, la punta del trapano è riuscita a penetrare la muratura per soli 16 cm (il lato del pilastro misura 40 cm) prima di fermarsi. Inserendo la sonda ottica nel foro e facendola avanzare al suo interno, sono state valutate centimetro dopo centimetro la morfologia della struttura muraria nonché la presenza di eventuali anomalie. Nel dettaglio, alle varie profondità del foro x [cm] si registra: per $0 \leq x < 10$ cm, la pietra calcarea risulta priva di anomalie (fig. 11.a); per $10 \leq x < 15$ cm, la pietra calcarea presenta una lesione longitudinale (fig. 11.b); per $15 \leq x < 16$ cm, si nota un vuoto prodotto dal distacco tra la muratura e un elemento metallico interno (fig. 11.c); per $x = 16$ cm si registra la presenza di un elemento metallico ossidato (fig. 11.d).

Conclusa la prima ispezione, è stato eseguito un secondo foro in posizione speculare al primo, ovvero alla quota di 1,15 m lungo la linea mediana del fronte est. Questa volta, la punta del trapano si è fermata alla profondità $x = 14$ cm e la sonda ottica ha mostrato: per $0 \leq x < 13$ cm, la pietra calcarea risulta priva di anomalie (fig. 12.a); per $13 \leq x < 14$ cm, si nota un vuoto prodotto dal distacco tra la muratura e l'elemento metallico interno; per $x = 14$ cm si registra la presenza dell'elemento metallico ossidato (fig. 12.b). Grazie ai due fori speculari, praticati sul pilastro P.1, è stata messa in luce al suo interno la presenza, del tutto ignorata fino a questo momento anche dagli attuali tecnici della Sovrintendenza, di un profilato metallico, probabilmente scatolare, a sezione quadrangolare avente lato pari a 10 cm (oppure a sezione circolare avente diametro $\Phi=10$ cm). Inoltre, grazie alle immagini catturate si può

osservare l’ossidazione del profilato, la quale ha prodotto il distacco tra l’elemento metallico interno e la muratura circostante a causa del conseguente aumento volumetrico del metallo. Pertanto, l’ossidazione del profilato ha generato dall’interno una spinta orizzontale sulla muratura circostante. Ciò viene dimostrato dalla presenza di vuoti tra l’armatura e la muratura, nonché dalle lesioni che dall’interno del pilastro si diffondono fino alle superfici esterne, peggiorando le condizioni della muratura già danneggiate dal sovraccarico.

Al fine di indagare la lunghezza del profilato metallico, è stato eseguito un terzo foro a circa 20 cm al di sopra della sezione di testa del pilastro (a quota 2,30 m dal piano di calpestio). In questo caso, la punta del trapano si è fermata ad una profondità $x = 14$ cm, mentre in merito alla morfologia e alle anomalie riscontrate si registra: per $0 \leq x < 12$ cm, la pietra calcarea/malta risulta priva di anomalie; per $12 \leq x < 14$ cm, la pietra calcarea/malta risulta interessata da una lesione (fig. 13.a); per $x = 14$ cm si registra la presenza dell’elemento metallico ossidato (fig. 13.b). Mediante questa terza ispezione è stato dimostrato come il profilato metallico interno rappresenta un elemento di rinforzo di lunghezza pari alla quota del solaio interpiano posto tra il piano terra e il primo livello. Inoltre, si può notare come un tale sviluppo in altezza del profilato metallico spiega la comparsa delle lesioni “anomale” verticali precedentemente analizzate sulla muratura di rinfiaccio di alcuni archi (fig. 5.c).

Figg. 11 – Indagine attraverso il primo foro praticato sul pilastro P.1: a) $0 \leq x < 10$ cm; b) $10 \leq x < 15$ cm; c) $15 \leq x < 16$ cm; d) $x = 16$ cm.

Figg. 12 – Indagine attraverso il secondo foro praticato sul pilastro P.1: a) $0 \leq x < 13$ cm; b) $x = 14$ cm.

Figg. 13 – Indagine attraverso il terzo foro praticato sul pilastro P.1: a) $12 \leq x < 14$ cm; b) $x = 14$ cm.

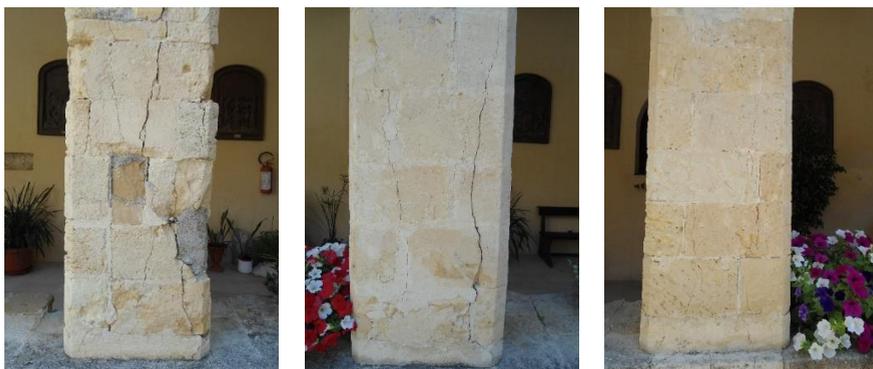
Al fine di analizzare la diffusione dei sistemi fessurati dovuti allo schiacciamento all'interno della muratura, sono state eseguite prove soniche sui pilastri 1, 2 e 3 del fronte est (figg. 14.a,b,c), aventi dimensioni 56x56x120 cm e caratterizzati dal tipico quadro fessurativo prodotto dal sovraccarico. Mediante la determinazione della velocità di propagazione di onde meccaniche sonore attraverso il mezzo murario indagato, è stato possibile ottenere informazioni qualitative sul livello di compattezza della muratura, sulla presenza di cavità o fessure, nonché sul livello di eterogeneità dei materiali [13]. Le indagini soniche applicate alla muratura, soprattutto quelle storiche, consentono di ottenere solo risultati qualitativi proprio in virtù della natura del materiale il quale è fortemente eterogeneo e anisotropo [14]; dunque tali risultati non possono essere correlati alle proprietà meccaniche e di resistenza del mezzo murario [15].

Figg. 14 – Pilastri del fronte est soggetti alle indagini soniche: a) pilastro 1; b) pilastro 2; c) pilastro 3.

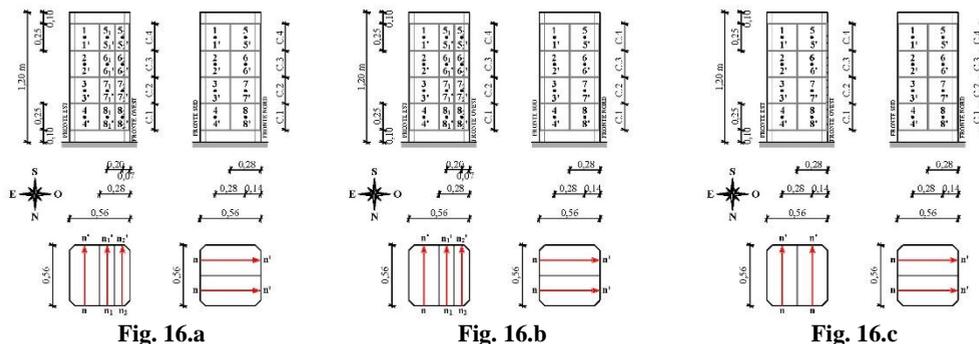
Fig. 16 – Griglie soniche adottate sui pilastri soggetti ad indagini soniche: a) pilastro 1; b) pilastro 2; c) pilastro 3.

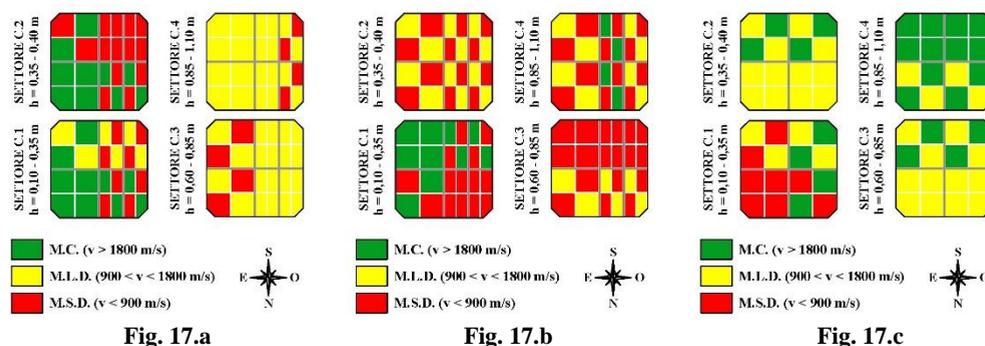
Associando a ciascun range un colore, è stata definita una mappa cromatica attraverso la quale è facile interpretare il livello di compattezza interna della muratura dei tre pilastri

indagati. In particolare, per $v > 1800$ m/s è stato adottato il verde, per $900 < v < 1800$ m/s il giallo, per $v < 900$ m/s il rosso (fig. 17.a,b,c). La costruzione di tali mappe si basa sull'incrocio delle misurazioni ottenute, alle varie quote e rispetto alle due direzioni di misura, su ciascun elemento indagato.

Fig. 17 – Mappe cromatiche relative alla valutazione dell'integrità strutturale interna della muratura dei pilastri indagati: a) pilastro 1; b) pilastro 2; c) pilastro 3.
