L'ex collegio dei Gesuiti di Amantea. Analisi degli effetti del sovraccarico sulla muratura

di Renato Olivito e Alessandro Tedesco

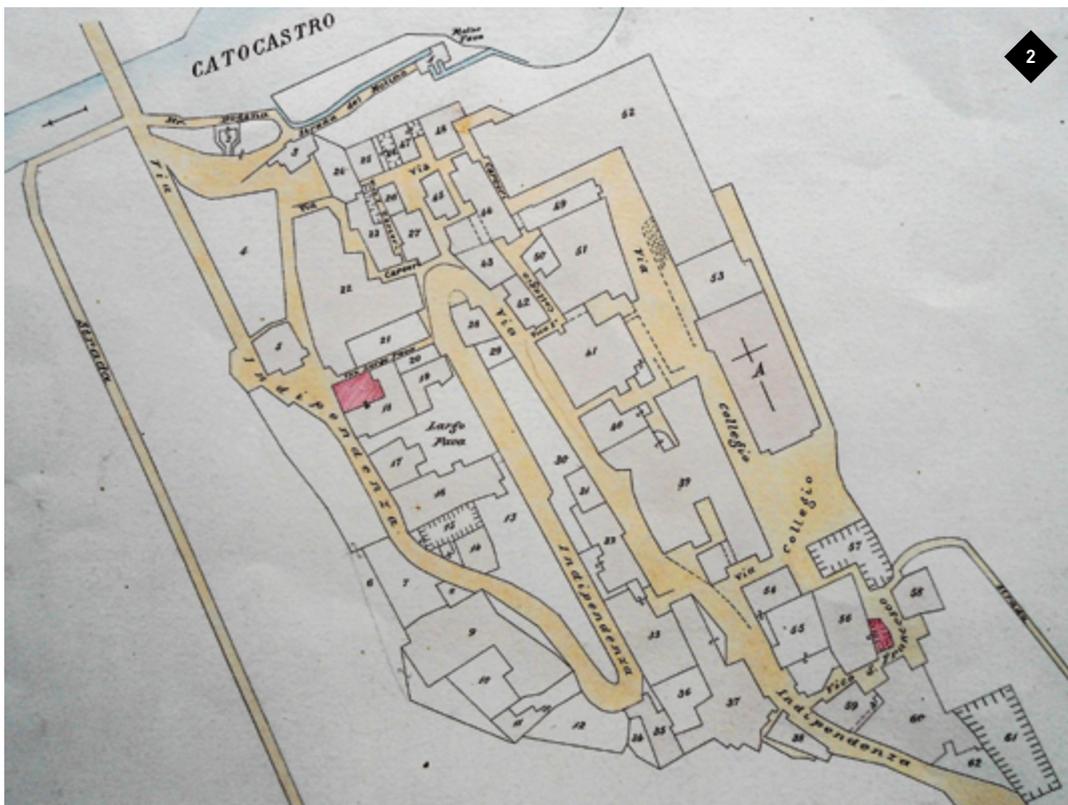
◆ FIGURA 2
STRALCIO DELLA
CARTA CATASTALE
REDATTA NEL 1914
SULLA BASE
DI UN RILIEVO
A VISTA EFFETTUATO
DURANTE UNA
PERLUSTRAZIONE
DEL MARZO 1904
[ARCHIVIO DI STATO,
COSENZA].
L'EX COLLEGIO
DEI GESUITI
È INDICATO
CON IL NUMERO
DI PARTICELLA 52.

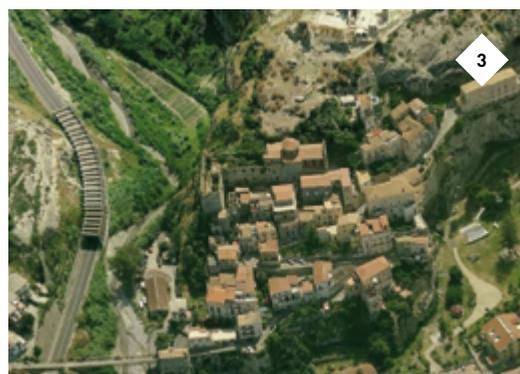
◆ FIGURA 3
PROSPETTIVA
DALL'ALTO
DEL QUARTIERE
CATOCASTRO
DEL CENTRO STORICO
DI AMANTEA.

In passato, quando gli ordini religiosi decidevano di insediarsi all'interno delle comunità locali dando vita a nuove fondazioni, prediligevano scegliere siti già precedentemente edificati. Questa volontà non solo seguiva precise strategie ubicative in funzione della specifica famiglia religiosa, ma aveva anche dei risvolti di natura pratica ed economica [1]. Infatti, in tempi in cui nelle realtà provinciali era estremamente difficile reperire risorse economiche per l'approvvigionamento dei materiali da costruzione, si sceglievano siti già interessati dalla presenza di strutture abbandonate o diroccate, con l'obiettivo di recuperare materiali dismessi. Questa situazione fortunata fu ricercata ad Amantea dai Gesuiti quando, durante il XVII sec., decisero di insediarsi presso un sito particolarmente idoneo per le seguenti ragioni: il luogo scelto gode di una posizione privilegiata all'interno dell'antica *Civita*, rappresentata dall'odierno quartiere Catocastro del centro storico (Fig. 1 e 2); tale luogo è prossimo al letto ghiaioso del torrente Catocastro (Fig. 3), il quale

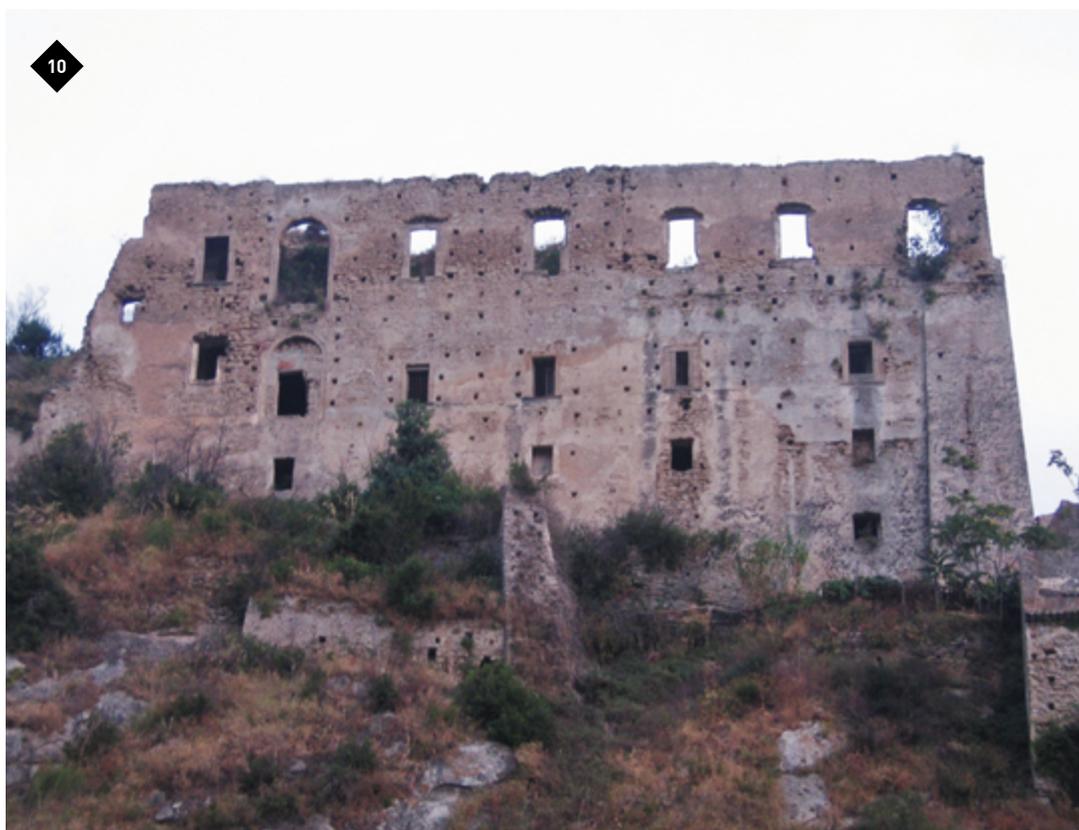
◆ FIGURA 11
L'EX COLLEGIO DEI
GESUITI:
PARTICOLARE
DELLE CONDIZIONI
PRECARIE
DI STABILITÀ
E DI DEGRADO
CARATTERIZZANTI
LA SCATOLA MURARIA

Elia (Figg.13 e 14), precedentemente dedicata al Santissimo Nome di Gesù. L'architettura registra diverse forme di degrado materico e varie tipologie di dissesti statici, crolli parziali e quadri fessurativi molto accentuati. Dal 2010 l'ex complesso dei Gesuiti è oggetto dell'attenzione dell'ente comunale il quale sta promuovendo il recupero, strutturale e funzionale, di questa importante emergenza architettonica, cruciale per il rilancio e la valorizzazione dell'intero centro storico.

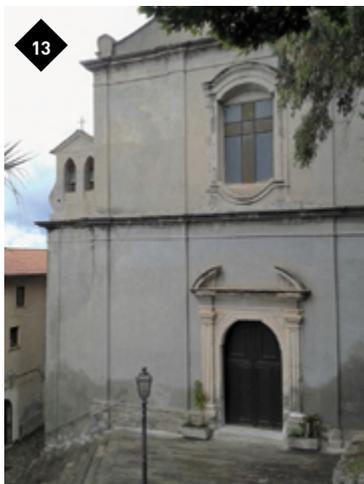
◆ FIGURA 13
LA CHIESA DI S. ELIA,
PRECEDENTEMENTE
DEDICATA
AL SS. NOME DI GESÙ:
PROSPETTO
PRINCIPALE

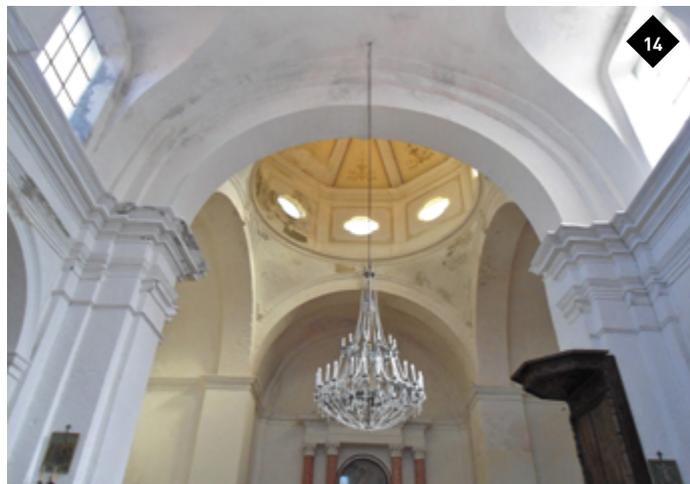
◆ FIGURA 14
LA CHIESA DI S. ELIA,
PRECEDENTEMENTE
DEDICATA
AL SS. NOME DI GESÙ:
NAVATA UNICA DELLA
CHIESA,
CON CAPPELLE
LATERALI
E DECORAZIONI
A STUCCO.

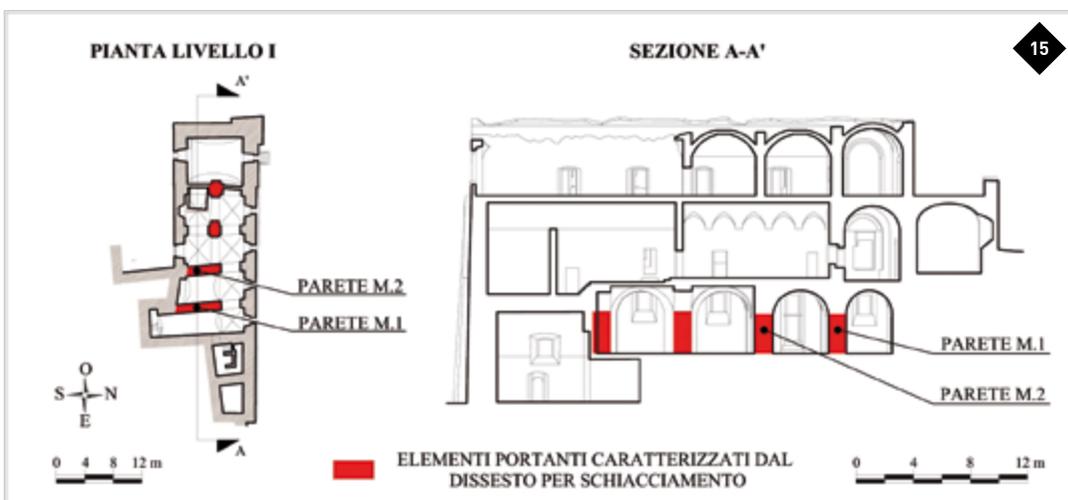
◆ FIGURA 15
INDICAZIONE
DEGLI ELEMENTI
MURARI
DELL'ANTICA CHIESA,
SUCCESSIVAMENTE
INGLOBATI NELLA
VOLUMETRIA
DELL'EX COLLEGIO,
AFFETTI
DAI FENOMENI
DELLO
SCHIACCIAMENTO.

Gli elementi murari affetti dallo schiacciamento sono i pilastri e i setti murari (normali alle pareti perimetrali) posti al piano terra dell'ala est-ovest dell'ex collegio (Fig. 15). Su tali elementi si legge il classico quadro fessurativo da schiacciamento costituito da lesioni verticali ormai ampie (Fig. 16) e altre lesioni più piccole ma diffuse (Fig. 17), indice questo di un preoccupante stadio avanzato dell'instabilità. Le cause del dissesto sono da ricercarsi in diversi fattori: un'evidente insufficienza delle sezioni trasversali delle strutture portanti in esame, da riportare alla scarsa resistenza degli elementi (per lo più in arenaria) costituenti la muratura e i rilevanti carichi agenti sulla stessa; la vetustà della muratura, con progressiva perdita delle sue caratteristiche meccaniche; gli aumenti di carico, avvenuti in passato, in seguito ad aggiunte volumetriche e/o variazioni nei sovraccarichi di esercizio per effetto di ridestinzioni d'uso [6]. Essendo gli elementi schiacciati situati lungo la fascia bassa dell'edificio, tale tipologia di dissesto è certamente la più pericolosa perché influenza la stabilità di tutte le strutture murarie sorrette dagli stessi elementi compromessi.

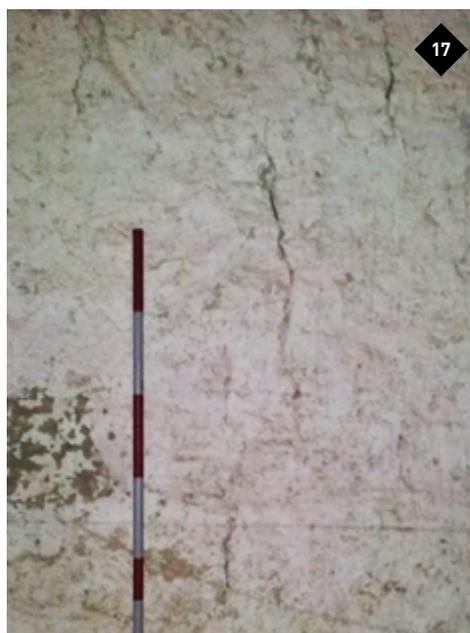
◆ FIGURA 16
 QUADRI FESSURATIVI
 DOVUTI
 AL FENOMENO DELLO
 SCHIACCIAMENTO
 IN ATTO:
 ESEMPIO DI LESIONE
 VERTICALE ORMAI
 AMPIA SUL MASCHIO
 MURARIO M.1

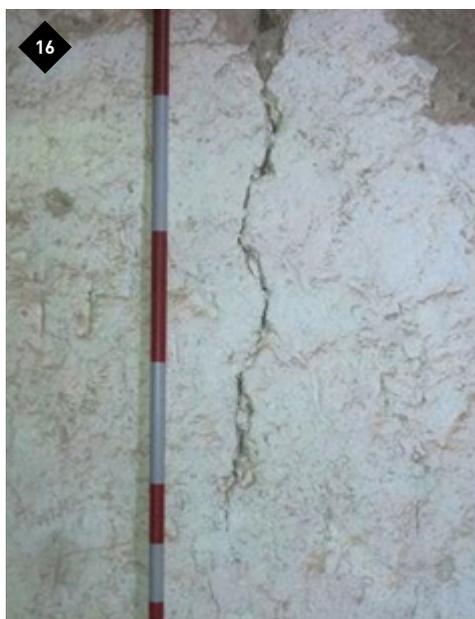
◆ FIGURA 17
 QUADRI FESSURATIVI
 DOVUTI
 AL FENOMENO DELLO
 SCHIACCIAMENTO
 IN ATTO:
 LESIONI DIFFUSE
 SUL MASCHIO
 MURARIO M.2

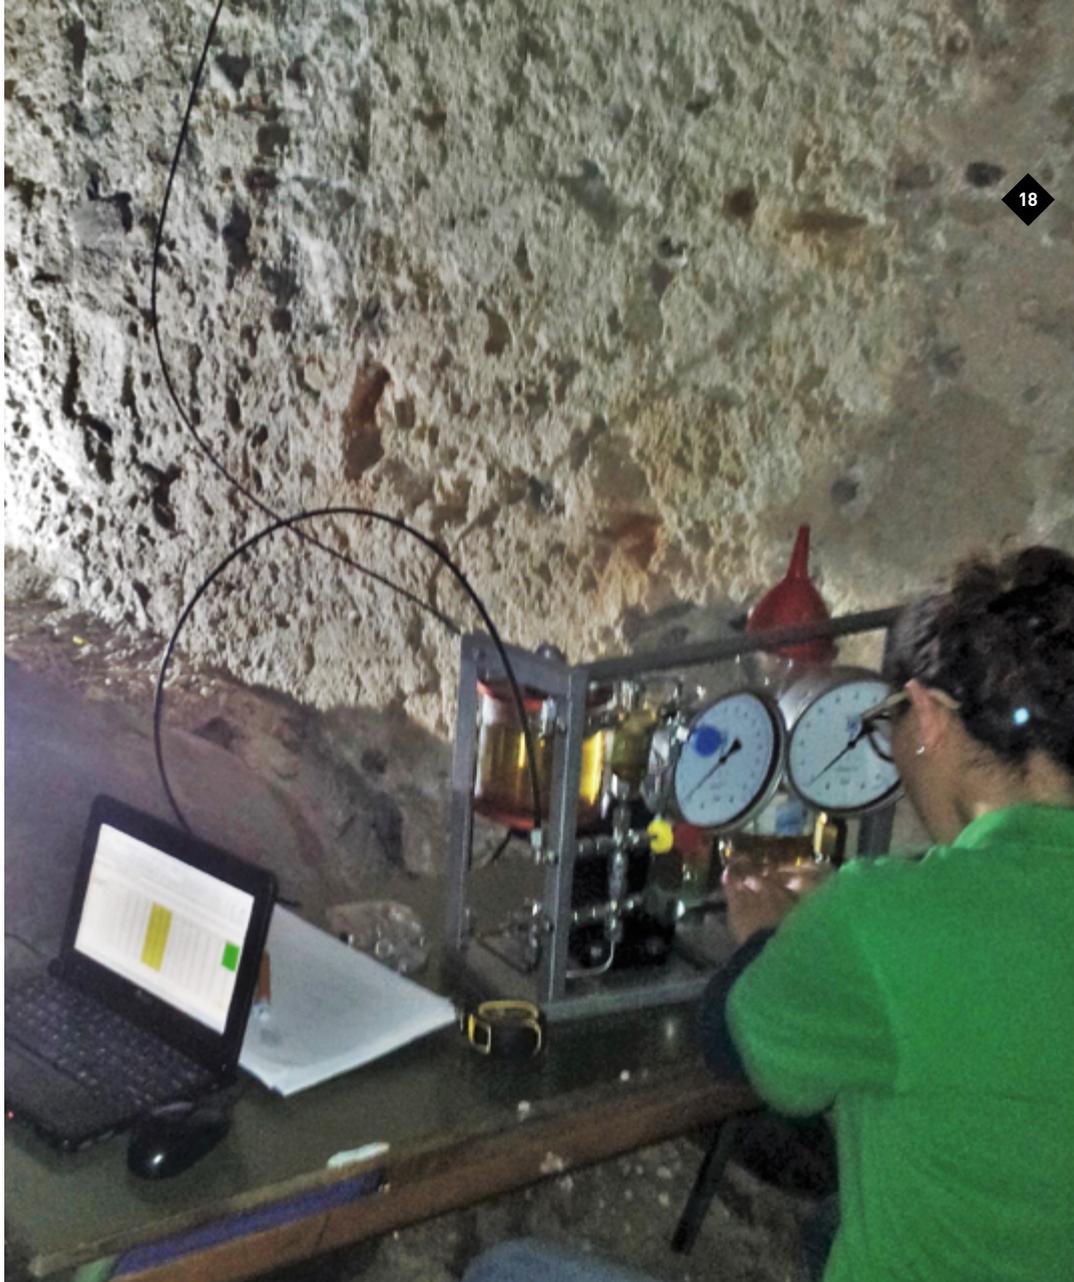
◆ FIGURA 18
FASI OPERATIVE
CARATTERIZZANTI
LE PROVE
CON I MARTINETTI:
INCREMENTO DELLA
PRESSIONE DELL'OLIO
ALL'INTERNO
DEL MARTINETTO

Con l'obiettivo di eseguire la caratterizzazione meccanica della muratura degli elementi affetti da schiacciamento e determinarne gli stati tensionali interni, è stato sottoposto a prove con i martinetti piatti il maschio murario M.1; lo stesso, da una precedente valutazione statica, è risultato uno degli elementi portanti più sollecitati dell'intera struttura. Infatti, il maschio murario M.1 è sottoposto: ai carichi trasmessi dalle volte a botte dei due livelli successivi, le quali scaricano su di esso il loro peso e quello dei pesanti riempimenti; al peso dei setti divisorii dei livelli superiori (Fig. 15). Il corpo M.1 presenta una muratura mista disordinata con prevalenza di elementi resistenti in arenaria, molto friabili nonché grossolanamente sbazzati, e ciottoli rotondeggianti di fiume; gli elementi lapidei sono legati tra loro da grandi quantità di malta. Sul maschio M.1, spesso 1,30m, per poter eseguire le prove di compressione mediante martinetti è stato individuato un macroelemento murario integro, di dimensioni 0,80x0,80m posto ad una quota di 0,60m dal piano di calpestio, il quale è stato ripulito interamente dallo strato di intonaco superficiale. Nella prima fase delle operazioni è stato determinato lo stato tensionale preesistente (stato tensionale di esercizio) all'interno della muratura mediante la prova a singolo martinetto piatto (Fig. 18 e 19). La tensione interna alla muratura

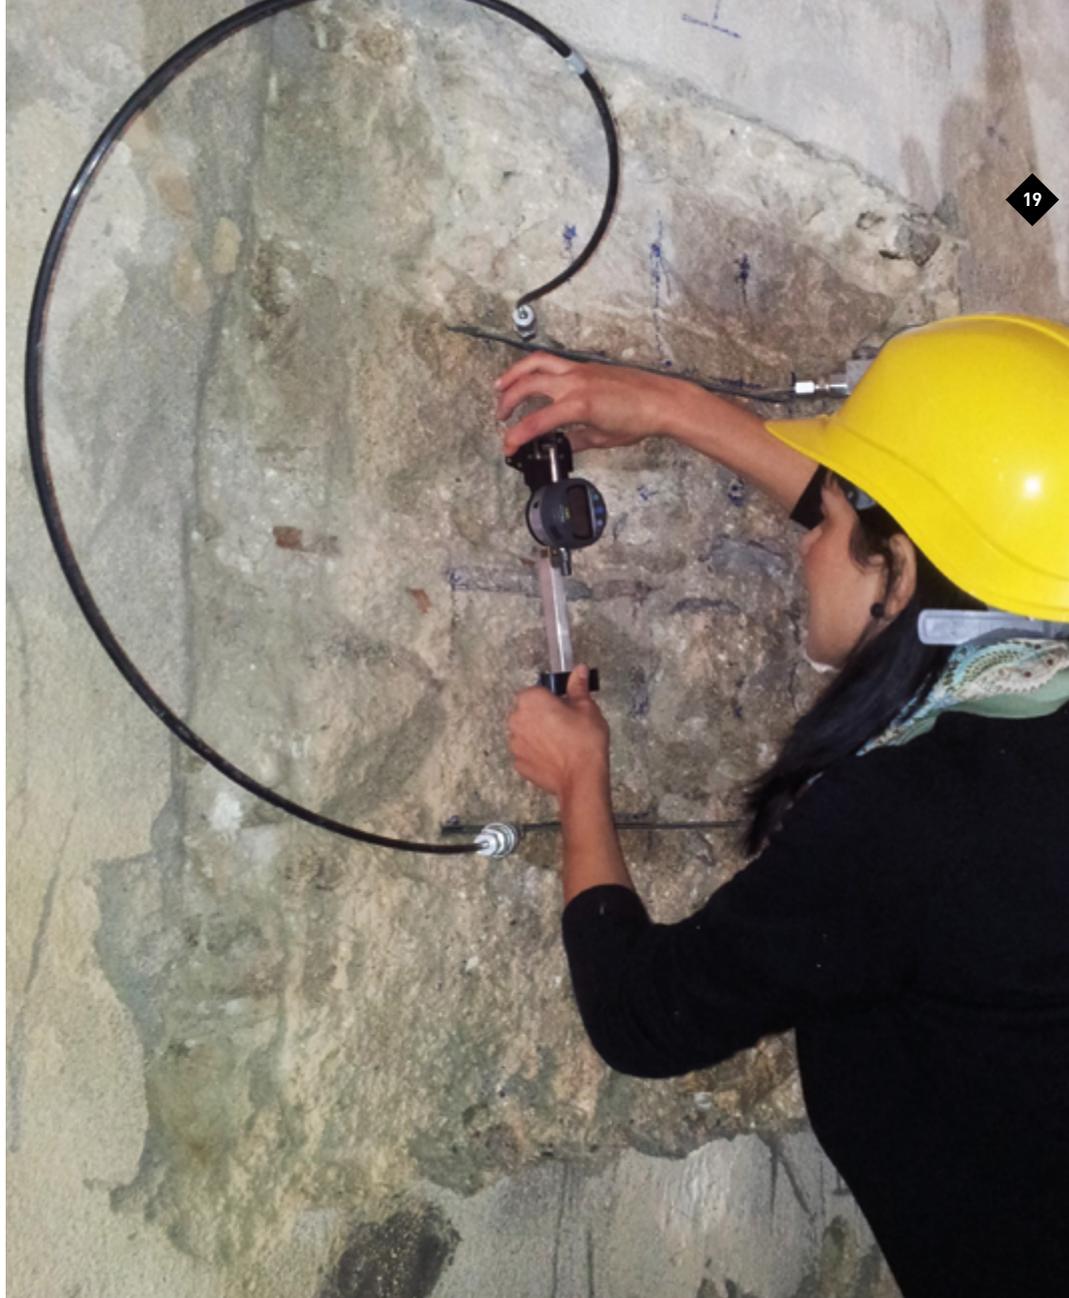
◆ FIGURA 19
 FASI OPERATIVE
 CARATTERIZZANTI
 LE PROVE
 CON I MARTINETTI:
 MISURAZIONE
 DELLE DILATAZIONI,
 SUBITE DALLA
 MURATURA,
 ATTRAVERSO
 IL DEFORMOMETRO
 DURANTE
 LA PROVA
 CON DOPPIO
 MARTINETTO.

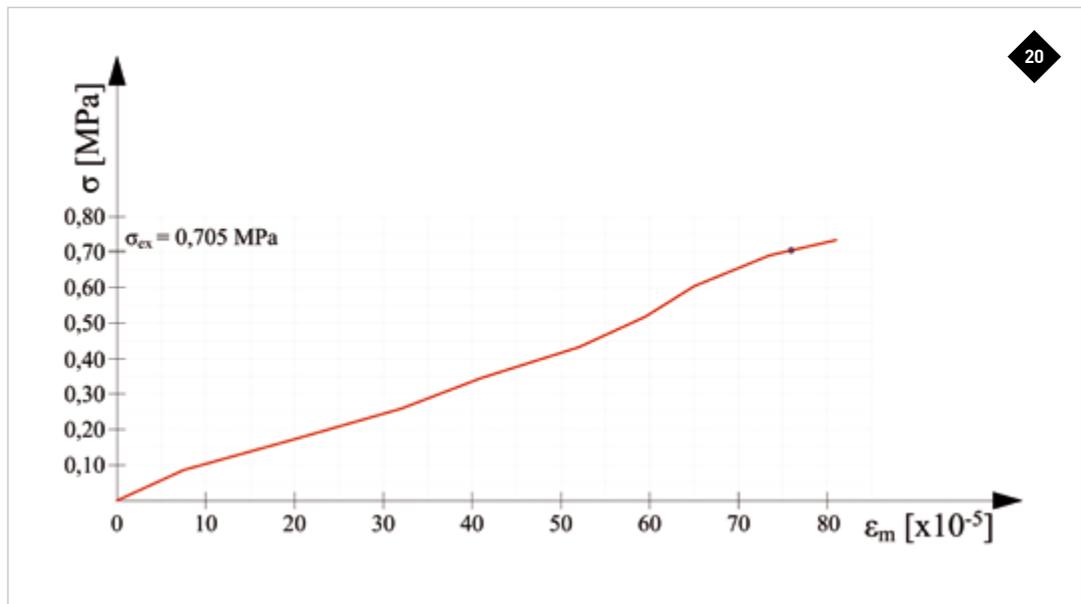
◆ FIGURA 20
 ANDAMENTO
 DELLA CURVA
 σ - ϵ_m OTTENUTA
 MEDIANTE
 L'ESECUZIONE
 DELLA PROVA
 CON SINGOLO
 MARTINETTO.

In **tabella 1** vengono riportati i risultati ottenuti eseguendo la prova a singolo martinetto piatto sul maschio murario M.1, mentre in **figura 20** è raffigurata la curva σ - ε_m della muratura. Dai risultati ottenuti si evince che la tensione preesistente σ_{ex} all'interno del maschio murario è pari ad un valore compreso tra 0,691 e 0,734 MPa; effettuando un'interpolazione line-

are, il valore di σ_{ex} risulta pari a 0,705 MPa. Ultimata la prova a singolo martinetto, è stata eseguita quella a doppio martinetto che ha consentito di valutare le caratteristiche di deformabilità e di resistenza della muratura. Nella prova a doppio martinetto, il valore della pressione sulla muratura viene definito mediante la seguente formula [8]:

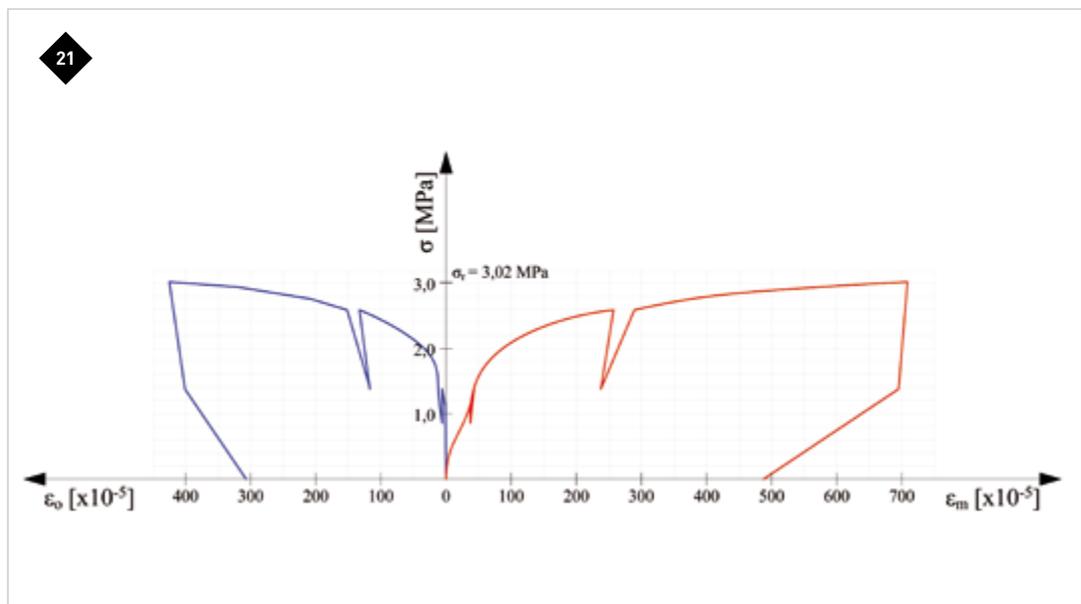
◆ FIGURA 21
 ANDAMENTO
 DELLE CURVE
 σ - ϵ_m E σ - ϵ_o
 OTTENUTE
 MEDIANTE
 L'ESECUZIONE
 DELLA PROVA
 CON DOPPIO
 MARTINETTO.

In **tabella 1** vengono riportati anche i risultati ottenuti eseguendo la prova con due martinetti piatti, mentre in **figura 21** è rappresentato il grafico delle curve σ - ε_m e σ - ε_o . Nota la distribuzione dei valori medi delle deformazioni

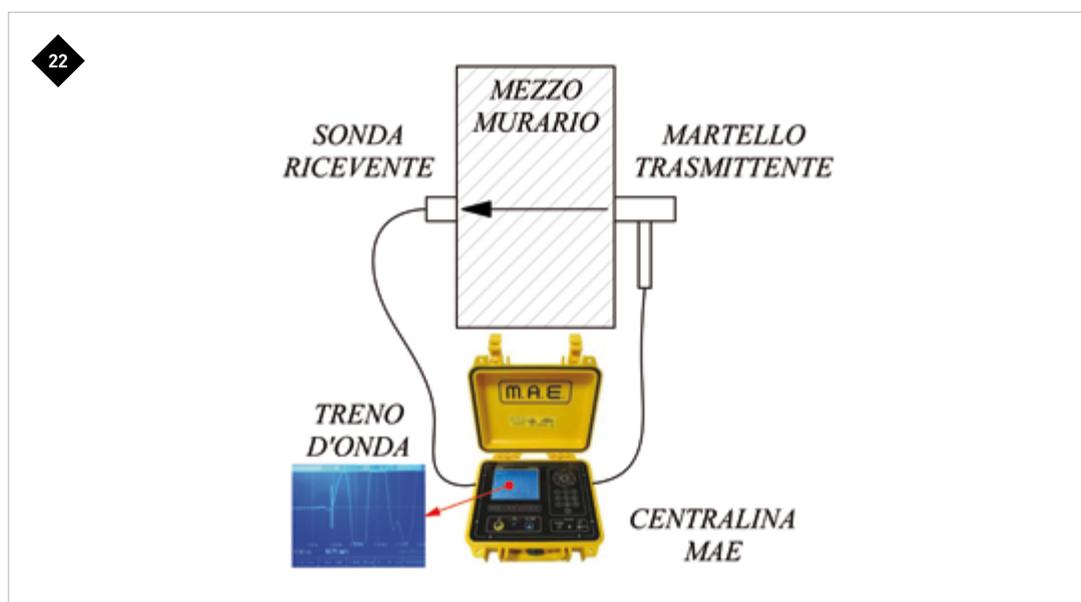
◆ FIGURA 22
 SCHEMATIZZAZIONE
 DELLA PROVA SONICA
 SVOLTA IN MODALITÀ
 DIRETTA
 (O IN TRASPARENZA).

no della muratura, sono state eseguite prove soniche sui maschi murari M.1 ed M.2 (Figg. 22 e 23). In riferimento al caso studio, assunta come certa la diffusione interna del dissesto per schiacciamento in atto, non interessava mappare il volume murario nella sua interezza, bensì è stato ritenuto necessario investigare il grado di integrità lungo la linea orizzontale mediana delle pareti. Attraverso tale analisi, è stato valutato di quanto le lesioni siano diffuse all'interno dei corpi murari, innescandosi partendo dall'estremo libero delle pareti suddette. Infatti, entrambi i setti murari presentano in altezza due condizioni di vincolo interpretabili come incastri e rappresentati: in basso, dal piano di calpestio; in alto, dalle sezioni d'imposta delle volte a botte sorrette dalle stesse pareti. Inoltre, le due pareti sono caratterizzate lateralmente da un estremo libero, sul fronte nord, nonché dall'innesto a T con la parete perimetrale posta sul fronte sud (Figg. 6, 15). Alla luce delle condizioni di vincolo descritte e dei carichi scaricati lungo la verticale, le due pareti per effetto dello schiacciamento risultano dilatate lungo la direzione est-ovest (Fig. 24), registrando la massima ampiezza delle lesioni, ovvero la massima deformazione di fessurazione ε_{\max}^f , approssimativamente alla quota $h/2$. Le lesioni che caratterizzano i due corpi murari tendono ad aprirsi partendo dall'estremo libero della parete, camminando verso l'interno della muratura in direzione sud e diminuendo progressivamente in ampiezza e in ramificazione. Ciò è dovuto alla presenza dell'innesto a T con la parete perimetrale del fronte sud che trasmette, all'ultima porzione

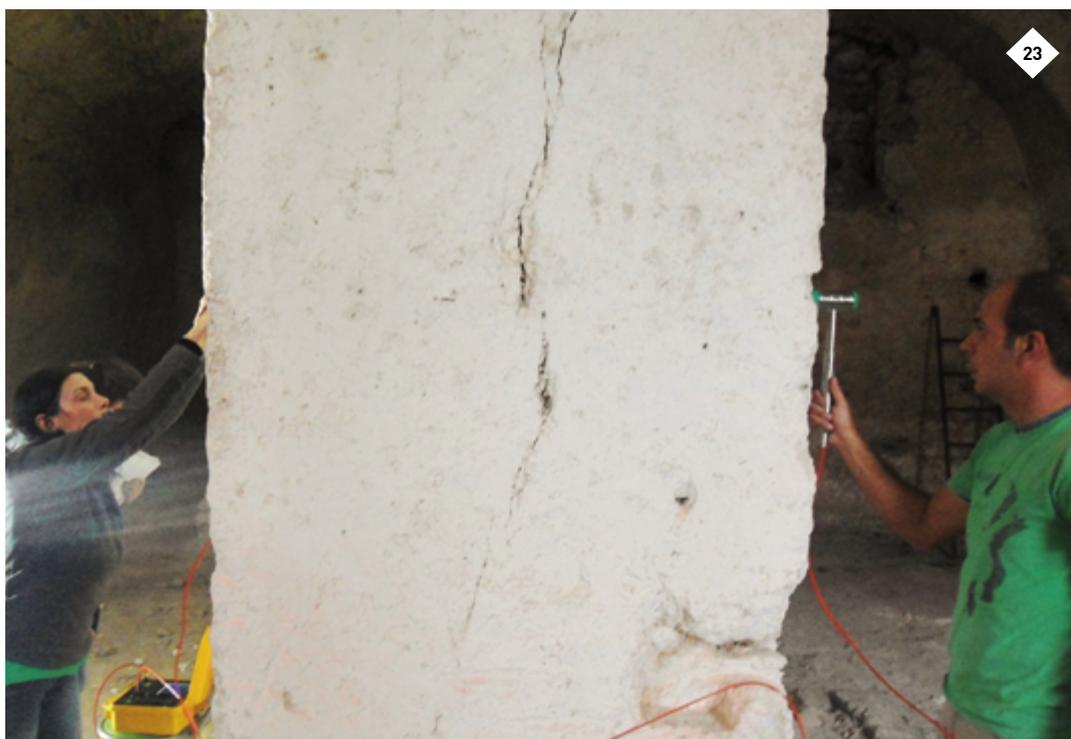
◆ FIGURA 23
OPERAZIONE
DI MISURAZIONE
DELLE VELOCITÀ
DI PROPAGAZIONE
DELLE ONDE SONICHE
ATTRAVERSO
IL MEZZO MURARIO.

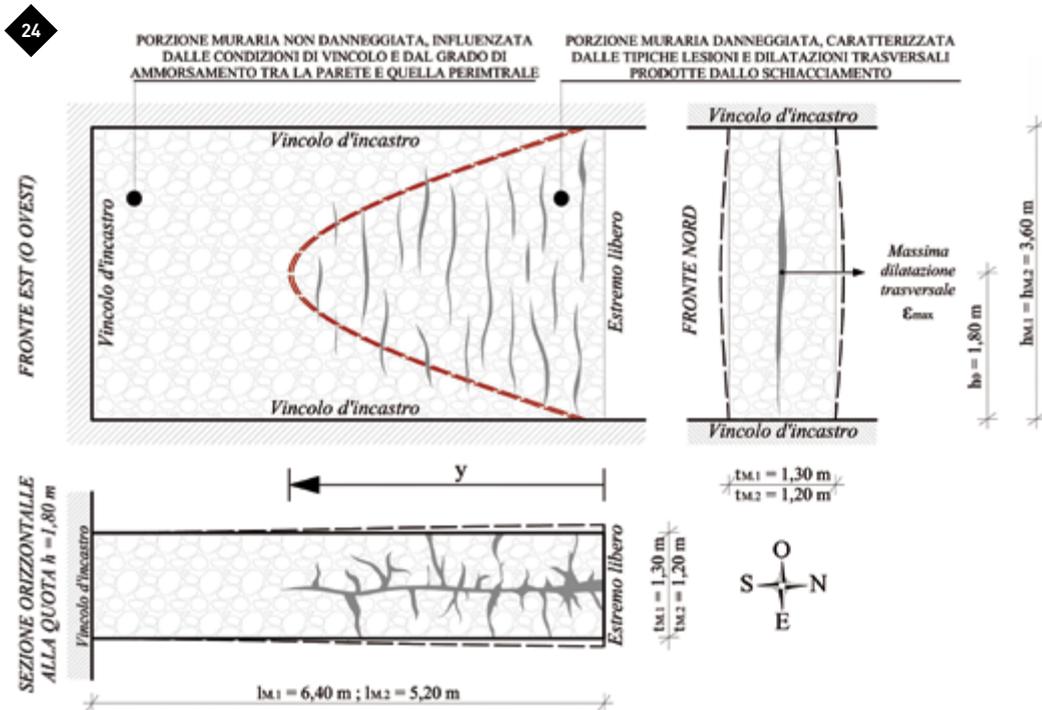
◆ FIGURA 24
SCHEMATIZZAZIONE
DELLA DIFFUSIONE
DEL QUADRO
FESSURATIVO DOVUTO
AL FENOMENO DELLO
SCHIACCIAMENTO
IN ATTO SULLE PARETI
MURARIE IN ESAME,
VALUTATA IN FUNZIONE
DEI CARICHI AGENTI
E DELLE CONDIZIONI
DI VINCOLO

dei maschi murari M.1 e M.2, una sorta di “effetto confinante” (esso è tanto maggiore quanto migliore risulta il grado di ammorsamento della muratura delle due pareti all'incrocio) che si combina con le condizioni di vincolo di incastro alla base e in testa. Le massime ampiezze delle lesioni si registrano lungo la porzione mediana delle due pareti, tendendo a richiudersi in prossimità degli incastri di base e di sommità, nonché lungo la direttrice nord-sud dall'estremo libero all'innesto a T (Fig. 24). Ciò spiega il motivo per cui si è deciso di adottare, per l'esecuzione delle prove soniche, non una “griglia sonica” [12] bensì una “linea sonica”, corrispondente alla linea orizzontale mediana dei due maschi murari M.1 e M.2. Essendo questa la linea alla quale, con buona approssimazione, corrispondono le massime ampiezze nonché il massimo sviluppo delle lesioni interne alla muratura, è stato opportuno eseguire la prova lungo tale direttrice per stabilire facilmente di quanto le lesioni risultano diffuse internamente ai due corpi murari indagati. Le prove soniche sono state svolte in modalità diretta (o in trasparenza), noto lo spessore della muratura attraversata. Tale modalità consiste nell'emettere e ricevere l'onda strumentale in punti corrispondenti sulle due facce opposte della muratura in esame (Fig. 25). Rispetto agli altri metodi di analisi, quello diretto fornisce i dati più significativi in merito alla consistenza della sezione muraria [13].

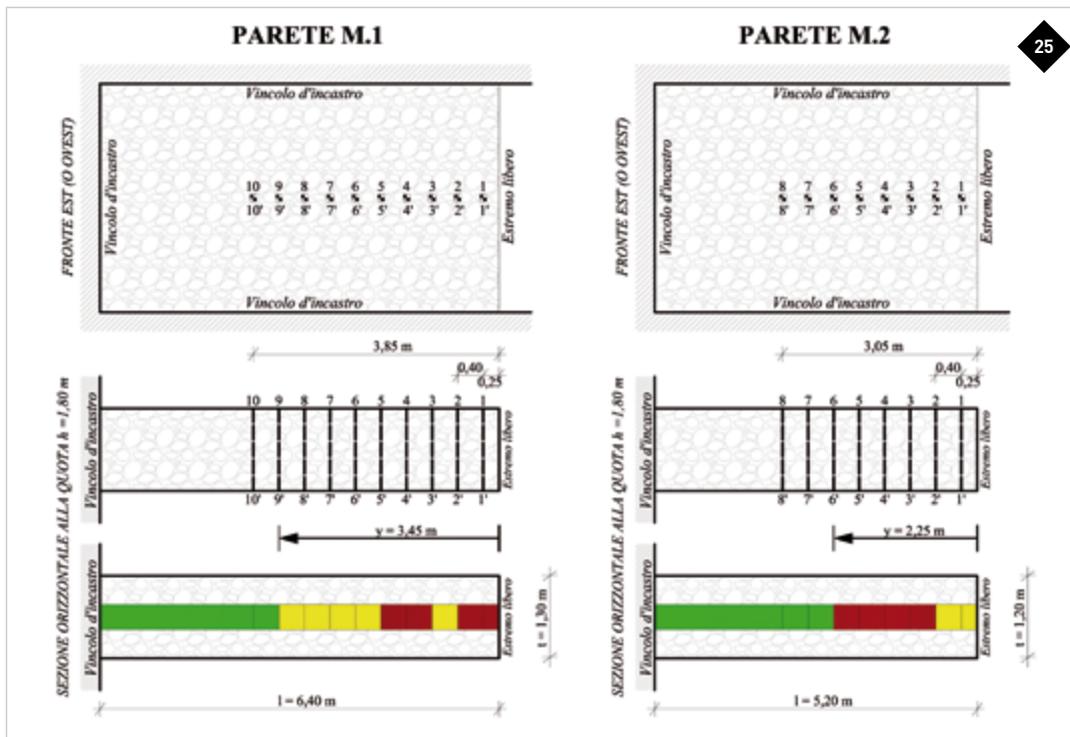
◆ FIGURA 25 SCHEMATIZZAZIONE DELLE MISURAZIONI EFFETTUATE DURANTE LE PROVE SONICHE ESEGUITE SULLE PARETI M.1 E M.2.

Le misurazioni, eseguite in corrispondenza di punti equidistanti allineati lungo la linea orizzontale mediana dei due maschi murari M.1 e M.2, hanno comportato le seguenti operazioni

propedeutiche: la taratura dello strumento di misura; la rimozione dell'intonaco presente in corrispondenza dei punti scelti, così da mettere a nudo la muratura da indagare. Per ogni coppia di punti, individuata sulle due superfici parallele dei maschi murari, sono state effettuate tre misurazioni ottenendo, successivamente, un valore medio del tempo di transito e della velocità di attraversamento. Dapprima è stato indagato il maschio murario M.1 sul quale, lungo le linee orizzontali mediane (ad una quota $h/2=1,80$ m dal piano di calpestio) dei fronti nord e sud, sono state individuate 10 coppie di punti, equidistanti 40 cm, a partire da una distanza di 25 cm dallo spigolo dell'estremità libera (lato nord) della parete (Fig. 25). Le misurazioni eseguite sulla parete M.1 vengono riportate in **tabella 2**.

Associando a ciascun range un colore, si può definire una linea cromatica con la quale facilmente interpretare il livello di compattezza della muratura della porzione mediana dei due setti murari. In particolare, per $v > 1800$ m/s è stato adottato il verde, per $900 < v < 1800$ m/s il giallo, per $v < 900$ m/s il rosso (Fig. 25). A partire dagli estremi liberi (disposti a nord) dei due maschi murari, le lesioni interne dovute al fenomeno dello schiacciamento si sviluppano per una lunghezza $y=3,45$ m circa nella porzione mediana del corpo M.1, nonché per $y=2,25$ m circa in quella del corpo M.2.

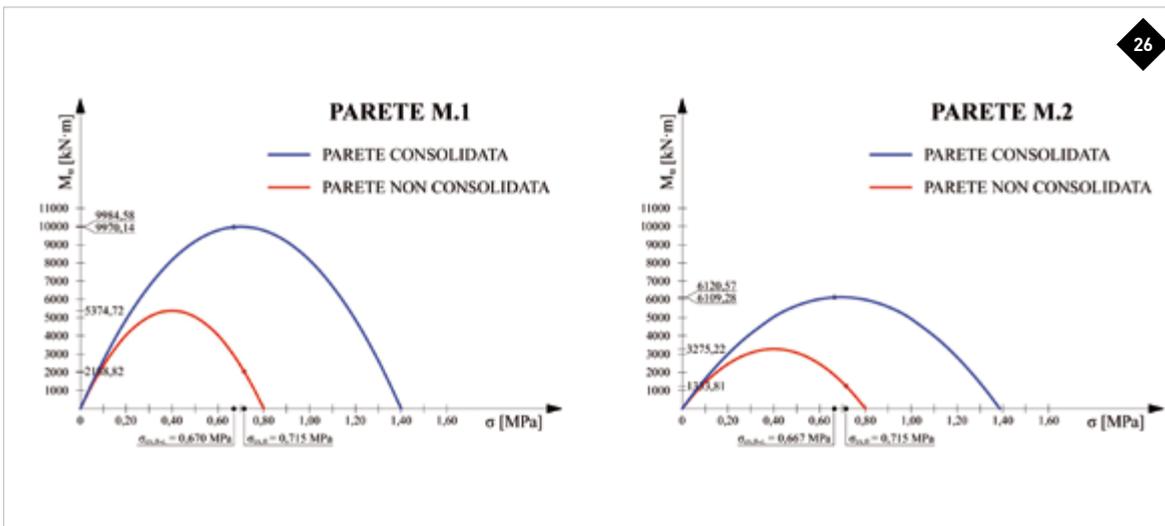
◆ FIGURA 26 DOMINI DI RESISTENZA A PRESSOFLESSIONE COSTRUITI SULLE PARETI M.1 E M.2, NON CONSOLIDATE E CONSOLIDATE (CASO B).

Eseguendo il duplice intervento di consolidamento appena descritto, il valore di progetto della resistenza a compressione f_{md-c} assume il valore di 1,639 MPa, mentre la resistenza a taglio τ_{0d-c} diventa pari a 0,017 MPa. Inoltre, se si considera uno spessore della singola lastra di intonaco armato $t_1=5$ cm, i nuovi valori delle resistenze a pressoflessione e taglio della muratura consolidata sono quelli indicati nella **tabella 4**, mentre i relativi domini di resistenza afferenti alle due pareti consolidate sono raffigurati all'interno delle **figure 26 e 27** e messi a confronto con i domini delle pareti non consolidate.

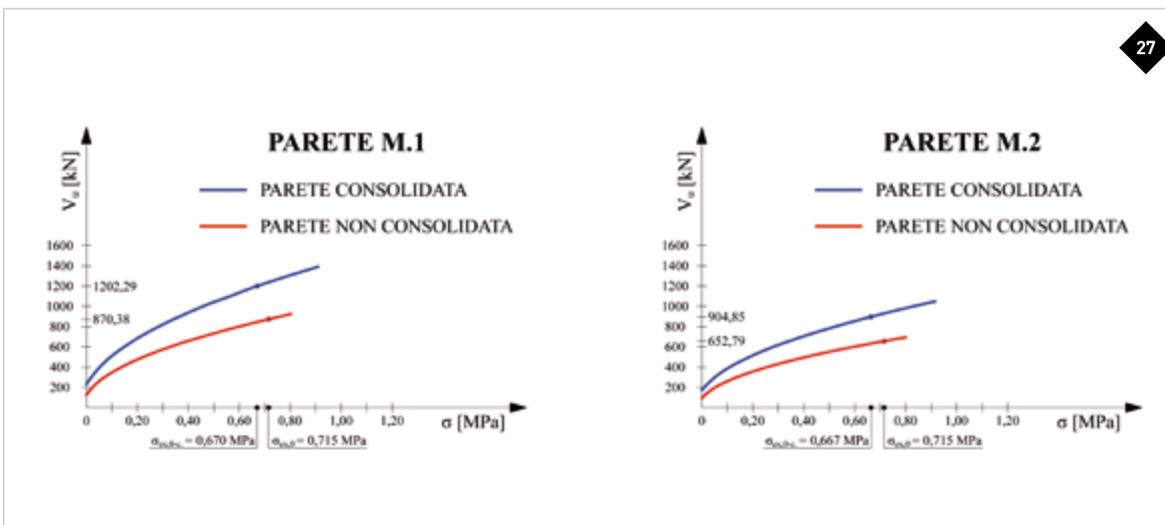
◆ FIGURA 27 DOMINI DI RESISTENZA A TAGLIO COSTRUITI SULLE PARETI M.1 E M.2, NON CONSOLIDATE E CONSOLIDATE (CASO B)

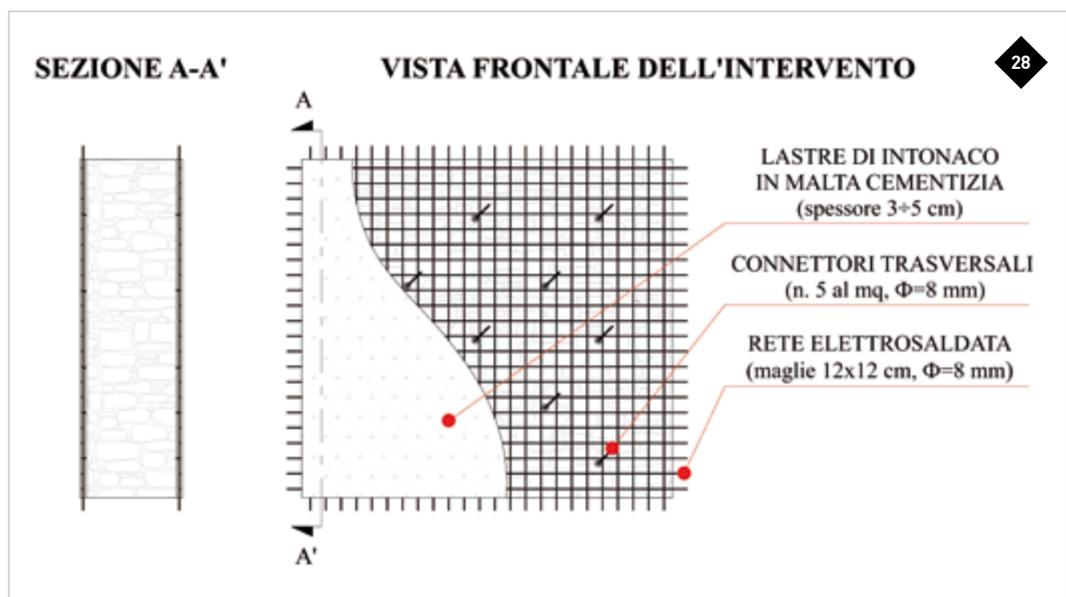
◆ FIGURA 28
RRAPPRESENTAZIONE
DELL'INTERVENTO
DI INTONACATURA
ARMATA
DI UNA PARETE
MURARIA..

L'intonaco armato, combinato alle iniezioni di miscele leganti, rappresenta la tecnica di consolidamento di pareti murarie più ricorrente, in quanto non richiede manodopera specializzata, è economica nonché di facile esecuzione. La realizzazione dell'intonaco armato consiste nel creare due lastre armate in malta cementizia spesse 3÷5 cm, affiancate sui due lati dell'elemento murario al quale vengono rese solidali ricorrendo a connettori trasversali (**Fig. 28**). L'intonaco armato consente di ottenere i seguenti miglioramenti strutturali: incremento della resistenza, rigidità e deformabilità della muratura; aumento delle sezioni resistenti della parete, utile nei casi di variazioni volumetriche nella sovrastruttura oppure in seguito a ridestinzioni d'uso [15]. La realizzazione dei due strati armati di malta cementizia prevede la messa in opera della rete elettrosaldata, avente maglia 12x12 cm e diametro $\Phi=8$ mm, opportunamente distanziata dalla superficie muraria di circa 2 cm (**Fig. 28**). Per quanto concerne le iniezioni di miscele leganti, esse consistono nel far penetrare, all'interno dei vuoti caratterizzanti la muratura, miscele

fluidificate ad alta resistenza. Un simile intervento ha lo scopo di migliorare le caratteristiche meccaniche (resistenza a compressione e taglio, nonché i moduli elastici) della muratura, ma anche di risarcire i paramenti da eventuali lesioni [16]. Questi due interventi, da progettare seguendo le prescrizioni riassunte nella tabella C8A.2.2 della Circolare 617/2009, consentono di migliorare i parametri meccanici della muratura in percentuali corrispondenti ai seguenti coefficienti migliorativi:

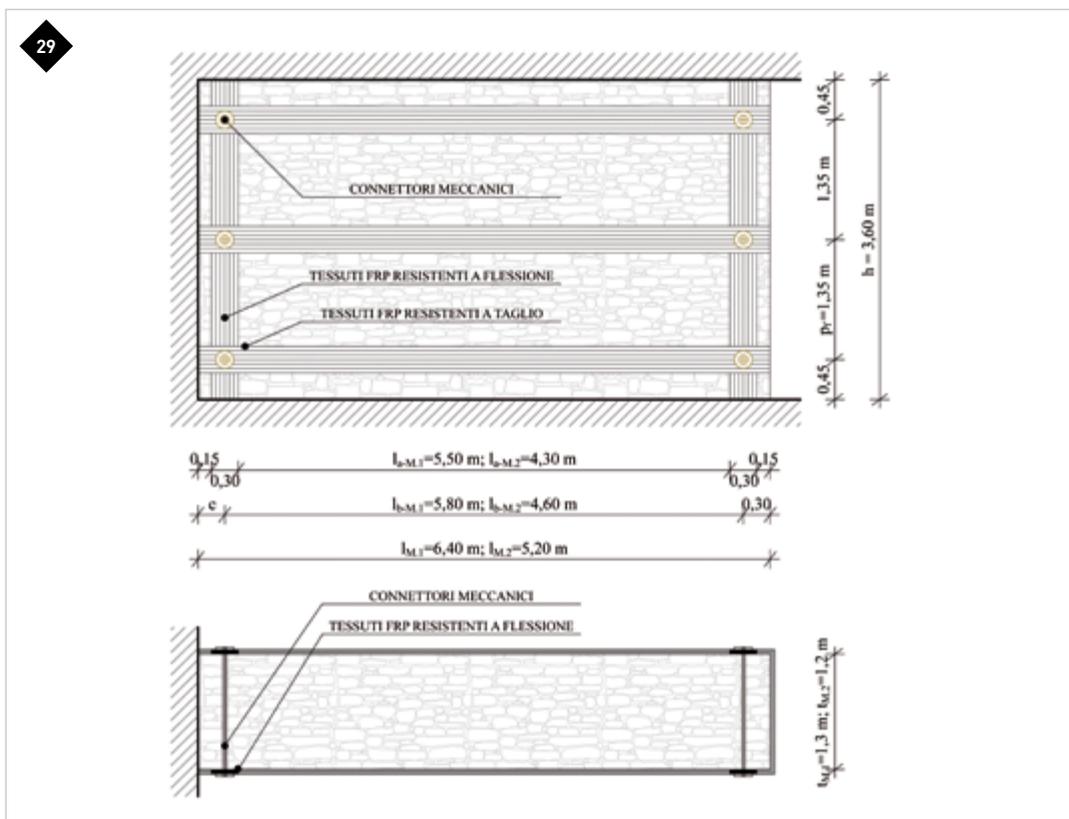
◆ FIGURA 29
RAPPRESENTAZIONE
DELL'INTERVENTO
DI RINFORZO
MEDIANTE TESSUTI
FRP E CONNETTORI
MECCANICI
(CASO D).

aumentare la capacità deformativa ε_{fd} ricorrendo all'utilizzo di idonei connettori, ovvero di dispositivi sempre in FRP inseriti all'interno dello spessore della parete con i quali collegare meccanicamente alla muratura i tessuti disposti sulle due facce del corpo murario. L'utilizzo dei connettori consente di ricorrere a valori della $\varepsilon_{fd}=0,003-0,005$, con conseguente miglioramento della resistenza della muratura [17]. Definiti i legami costitutivi sia della muratura che del composito FRP, sfruttando la similitudine tra il sistema murario consolidato e il tipico elemento in calcestruzzo armato si procede alla valutazione delle coppie di valori della resistenza allo sforzo normale e al momento flettente ($N_{Rd}-M_{Rd}$), costituenti il dominio di rottura a pressoflessione della sezione muraria, analizzando le diverse configurazioni deformate dei campi di rottura possibili [18]. Essendo tale analisi estremamente onerosa da un punto di vista computazionale, al fine di valutare il dominio di rottura a pressoflessione del sistema rinforzato si ricorre al software di calcolo "FRP – Vers. 1.0.0.". I dati di input richiesti dal programma e riguardanti i rinforzi FRP da adottare sono: lo spessore t_f e la larghezza b_f del rinforzo, rispettivamente pari a 0,48 e 300 mm; il modulo elastico del composito $E_f=80700$ MPa, la deformazione caratteristica a rottura del tessuto $\varepsilon_{fk}=0,035$ e la sua resistenza caratteristica $f_{fk}=2560$ MPa; la distanza tra le estremità verticali della generica parete e l'interasse dei tessuti resistenti a flessione $c=300$ mm; passo dei tessuti resistenti a taglio $p_f = 1350$ mm (**Fig. 29**). La generica sezione, analizzata mediante il software, è stata considerata sottoposta al solo sforzo normale N_{Sd} , applicato in corrispondenza del baricentro della sezione maggiormente sollecitata (quella di base) e pari a:

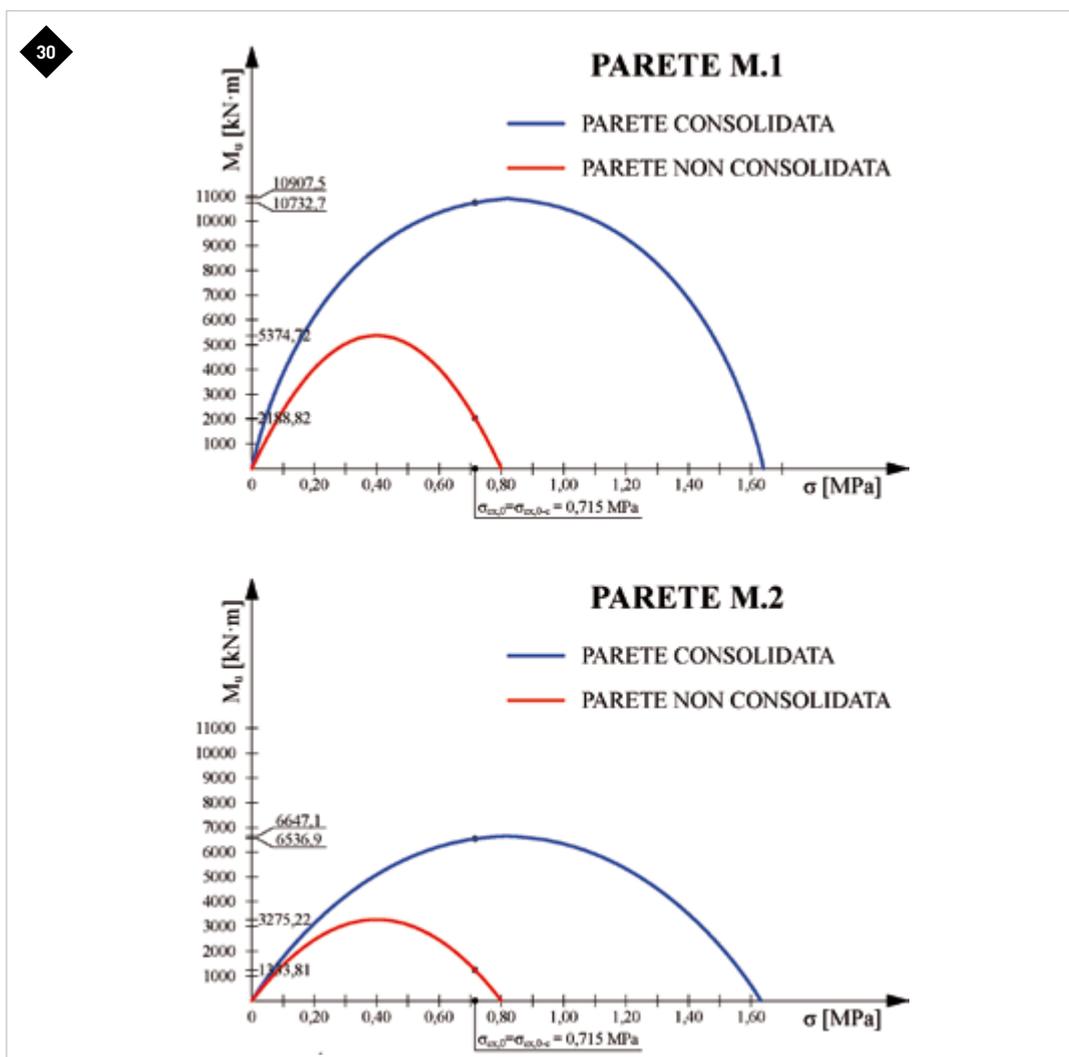
◆ FIGURA 30
DOMINI
DI RESISTENZA
A PRESSOFLESSIONE
COSTRUITI
SULLE PARETI
M.1 E M.2,
NON CONSOLIDATE
E CONSOLIDATE
(CASO C).

Attraverso il software sono stati determinati i domini di rottura a pressoflessione per le due pareti consolidate mediante iniezioni e rinforzi FRP (caso C); gli stessi sono stati raffigurati in **fig. 30** e messi a confronto con quelli definiti nel caso A, corrispondente alle pareti non consolidate. Inoltre, per il sistema di rinforzo rappresentante il caso C e quello eseguito mediante le iniezioni, i rinforzi FRP e i connettori (caso D), all'interno della **tabella 4** sono stati indicati i seguenti valori: il momento resistente $M_{Rd-c}(N_{Sd})$, corrispondente al valore della sollecitazione di sforzo normale N_{Sd} considerata; il valore del massimo momento resistente $M_{Rd-max-c}$, corrispondente con il punto di massimo del dominio di resistenza a pressoflessio-
