**NGT-TEST**  
Laboratorio sperimentale  
Controlli non distruttivi

## INFORMAZIONE TECNICA 07

# ANALISI SFONDELLAMENTO DEI SOLAI

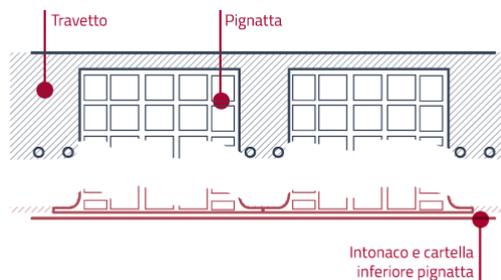
Lo sfondellamento è il distacco e la successiva caduta della parte inferiore delle pignatte nei solai in laterocemento. Pur non essendo un problema strutturale, in quanto il fenomeno non comporta, generalmente, una perdita di stabilità del solaio nel suo complesso ed una riduzione significativa della sua capacità portante, può costituire un grande pericolo per la sicurezza di ambienti e persone, poiché il carico che si distacca di circa 1 mq può raggiungere un peso di 30÷60 Kg e generare situazioni imprevedibili.

Figura 1- Immagine presa dal web

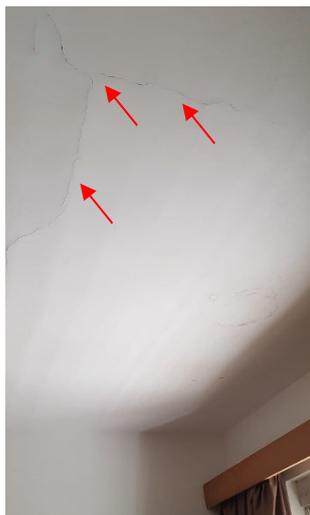
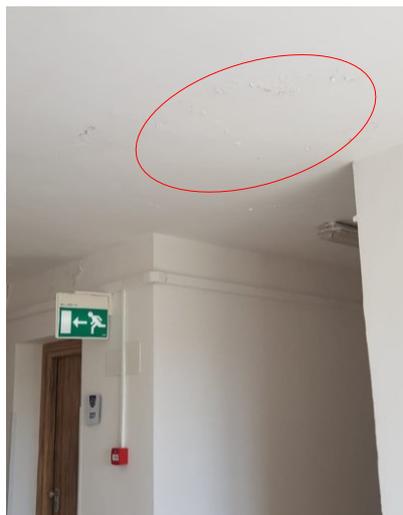
#### **INDICAZIONI DI PROBLEMATICHE INDIVIDUATE CON ESAME VISIVO**

L'analisi visiva diretta è la metodologia più efficace per effettuare preventivamente un corretto esame dello stato di conservazione del solaio oggetto di analisi; consente di verificare la presenza di fenomeni evidenti, quali lesioni, principi di distacco di intonaco e/o della pignatta, ed anche di annotare semplicemente la presenza di anomalie quali macchie di umidità che potrebbero essere causate da eventuali infiltrazioni e trasudazioni di acqua.

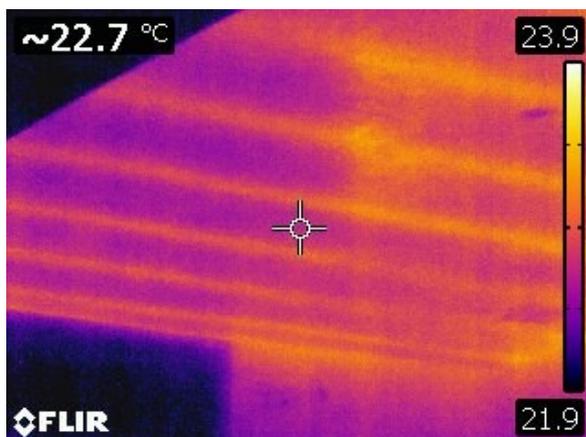
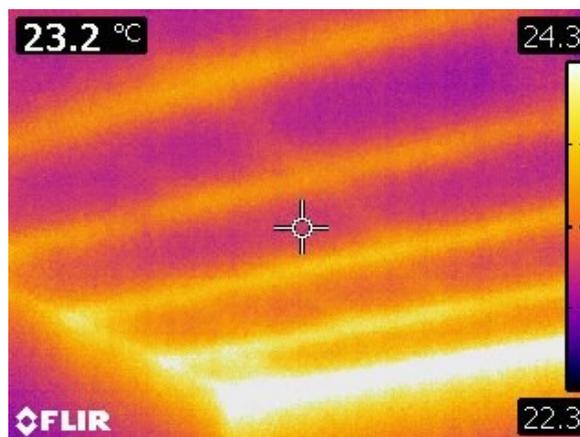
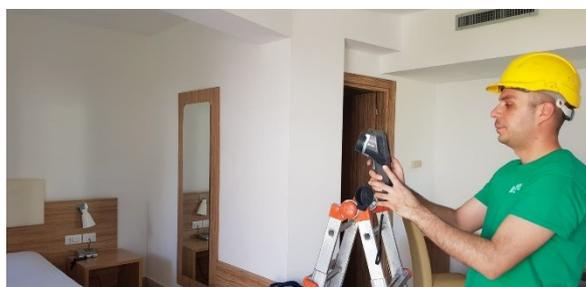
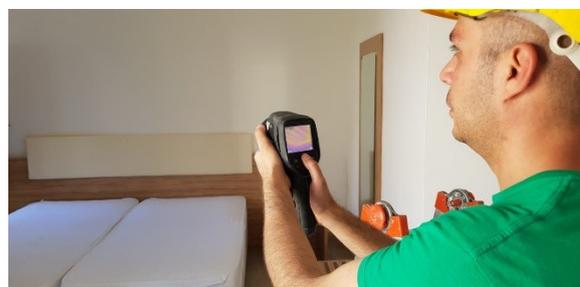
### ESAME TERMOGRAFICO SULLE AREE INDAGATE

La termografia è il metodo di controllo non distruttivo per eccellenza più efficace, che misura la radiazione infrarossa emessa da un corpo, ed è in grado di determinarne la temperatura superficiale del materiale. La termocamera genera delle mappe in falsi colori, rappresentative delle zone indagate. Queste mappe associano ad una temperatura rilevata un colore corrispondente. Con tale tecnica è possibile valutare differenze di temperatura dell'ordine dei centesimi di grado. La mappatura della temperatura superficiale è fondamentale per poter valutare lo stato di conservazione dei materiali stessi. Materiali a differenti temperature sono sintomatici di patologie di degrado in atto sull'edificio. Grazie alla rappresentazione attraverso un'immagine digitale (termogramma), la termografia consente di evitare interventi distruttivi finalizzati all'individuazione delle cause di un problema. L'indagine termografica finalizzata a verificare il fenomeno dello sfondellamento è utile per rilevare: l'orditura del solaio, le zone umide ed evidenziare le zone di disomogeneità del solaio, mettendo in evidenza aree laddove potrebbero esserci possibili degradi locali, distacco dell'intonaco dal supporto.

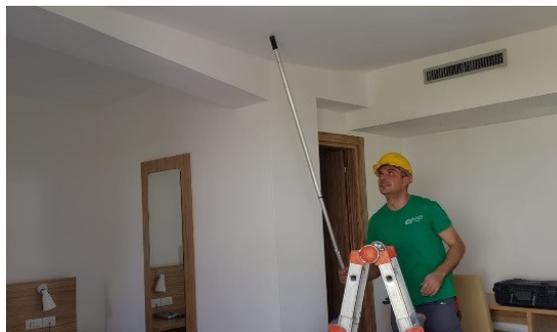
#### FOTO DURANTE L'ESECUZIONE DELLA BATTITURA MANUALE

Tale esame viene effettuato sollecitando il plafone del solaio puntualmente con un palo cavo d'acciaio con punta piena in modo che tale percussione indotta produca un suono, considerato più o meno grave a seconda della frequenza dello stesso. Tale "auscultazione" sonora del solaio consente di effettuare una valutazione dell'esistenza di anomalie nel solaio e sull'estensione del fenomeno in atto. La battitura manuale viene eseguita contestualmente all'analisi termografica sull'intradosso dei solai.

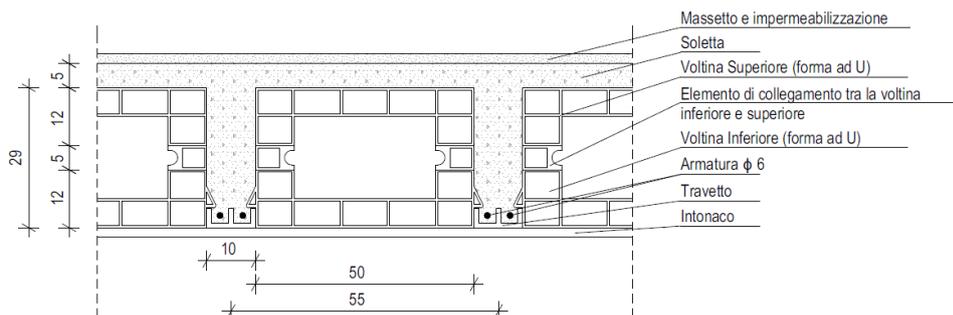
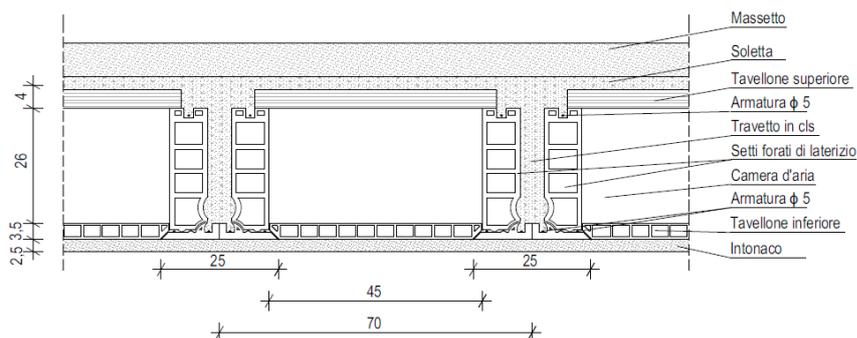
*E' importante puntualizzare che, per non incorrere in errore, è sempre bene conoscere la tipologia di pignatta presente nel solaio, in quanto, quando il solaio è della tipologia di seguito riportata nei disegni - tavella inferiore, camera d'aria e pignatta superiore - il suono grave potrebbe far pensare che vi sia uno sfondellamento in atto, invece trattasi proprio del suono grave riconducibile alla tipologia di solaio.*

**ESEMPI DI TIPOLOGIA DI SOLAIO CHE PRESENTANO UN SUONO GRAVE DURANTE LA BATTITURA MANUALE**

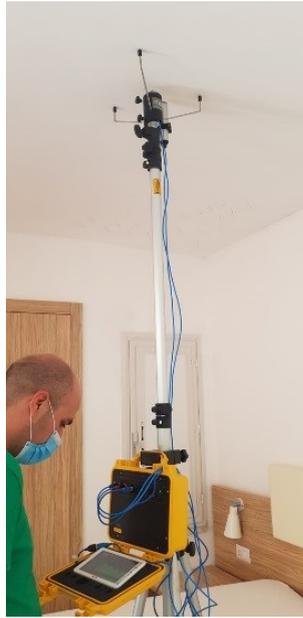
*Stativo, energizzatore, microfono  
e centralina di acquisizione*

L'analisi con battitura sonica strumentale è condotta per confermare le informazioni riscontrate durante la battitura manuale e le indagini termografiche, relative ad eventuali distacchi di intonaco, e di fenomeni più o meno in atto di sfondellamento dei solai. L'indagine ha il fine di verificare puntualmente la frequenza restituita dal solaio dopo la sollecitazione del plafone mediante una forza nota.

La forza utilizzata per sollecitare il solaio mediante l'energizzatore è pari a 25 N.

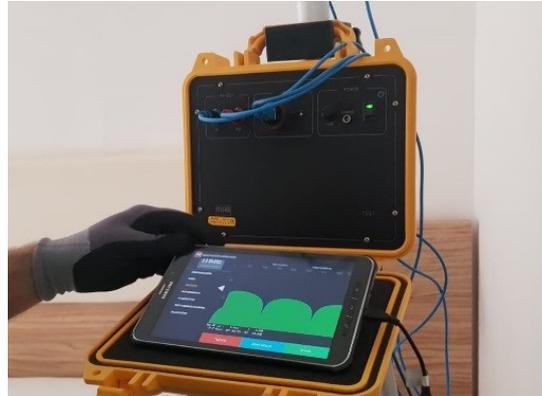
*Centralina di acquisizione e Hardware*

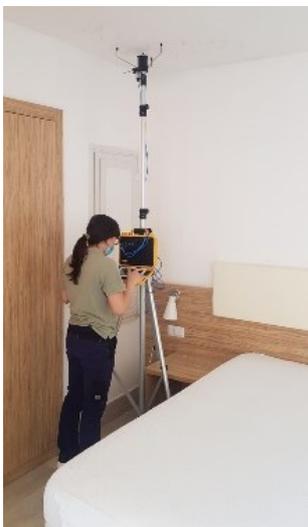
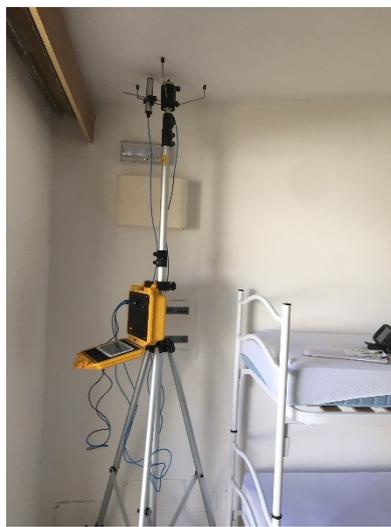
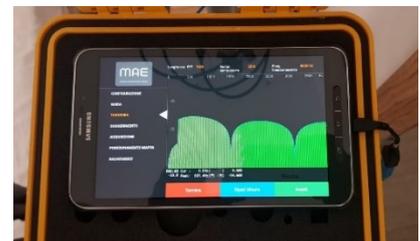
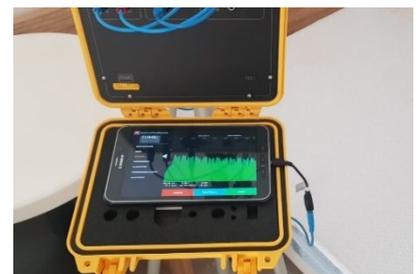
**FOTO DURANTE L'ESECUZIONE DELLA BATTITURA STRUMENTALE**

Si specifica che a frequenze basse corrisponde un suono anomalo che presuppone che la sezione di solaio indagata sia compromessa da fenomeni di sfondellamento in atto. Al contrario, a frequenze alte corrisponde un suono omogeneo, che presuppone che la sezione di solaio indagata sia integra.

Prima di determinare tutti i punti di auscultazione con lo strumento, viene eseguita una lettura di taratura per individuare una sezione integra con frequenza alta.

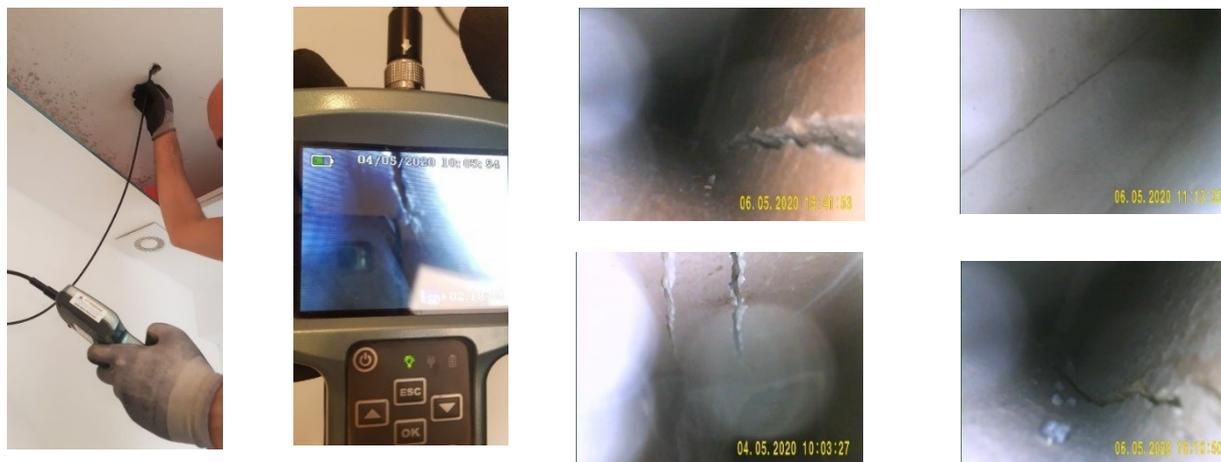
**FOTO DELLE INDAGINI ENDOSCOPICHE SULLE AREE INDAGATE**

L'endoscopia con videoispezione è una tecnica d'ispezione visiva diretta a distanza che permette di ottenere utili informazioni per determinare la tipologia di solaio, la presenza di lesioni nelle cartelle delle pignatte, lo stato di integrità del punto indagato, intercettare la presenza di anomalie o problematiche di diversa natura in zone difficilmente accessibili e ispezionabili. L'indagine è eseguita con l'inserimento e l'avanzamento di una sonda (rigida o flessibile) di diametro contenuto in un foro appositamente creato; la sonda è dotata di un gruppo ottico con sorgente luminosa collegato direttamente ad un monitor. Questo strumento d'indagine è in grado di verificare e documentare la visione interna degli elementi indagati con la possibilità di memorizzare immagini e filmati. E' un'indagine di tipo non invasivo, semplice da eseguire, con risultati immediati.

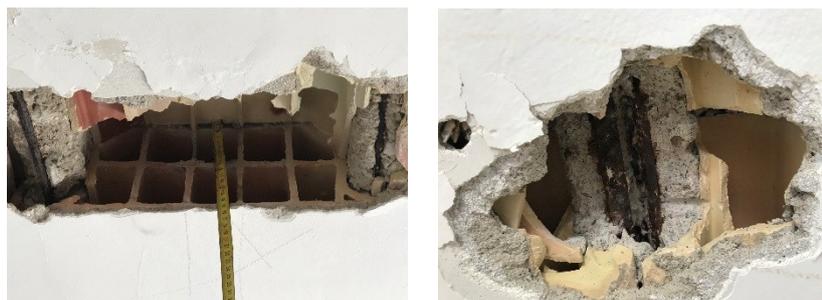
**FOTO SAGGI VISIVI SULLE AREE INDAGATE**

I saggi visivi vengono eseguiti mediante demolizione con martello pneumatico al fine di caratterizzare la tipologia costruttiva del solaio e verificare le dimensioni degli elementi pignatta, travetto e armatura nella porzione di solaio indagata, generalmente sia nella sezione di estremità che in quella di mezzeria del solaio;

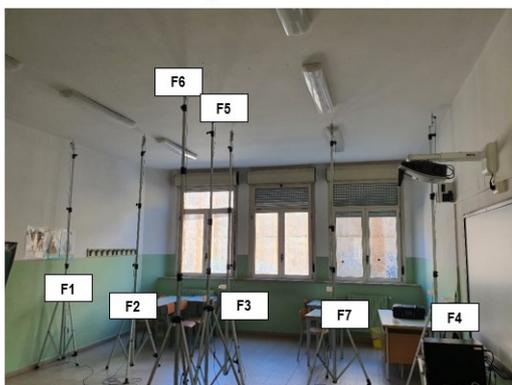
**FOTO DURANTE L'ESECUZIONE DELLA PROVA CON CARICO CONCENTRATO**

Piano terra - Indicazione posizionamento aste telescopiche con trasduttori

La prova di carico a spinta consiste nel produrre, su una linea longitudinale del solaio, una o più forze equivalenti concentrate. Le forze sono calcolate in modo da produrre lo stesso stato tensionale massimo previsto dal progetto per l'applicazione del carico distribuito. Per produrre le forze si utilizzano uno o più martinetti che trasferiscono il peso del solaio superiore sulla linea di carico del solaio in esame.

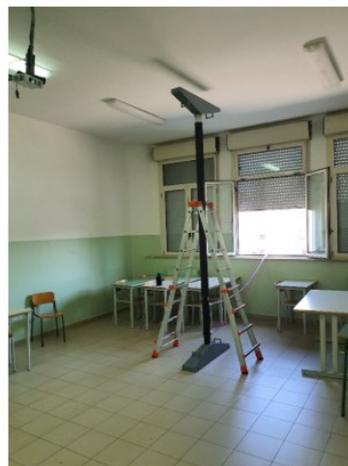
Piano primo- Indicazione dell'ubicazione del martinetto

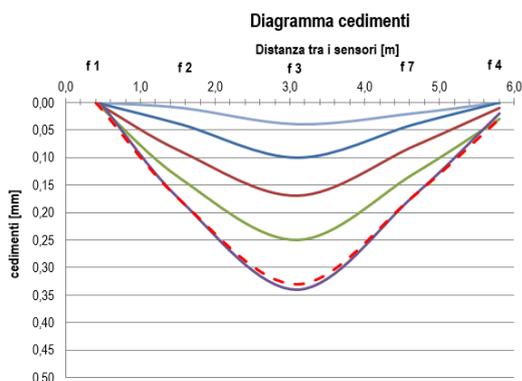
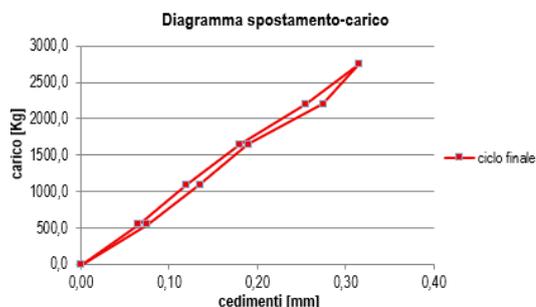
**GRAFICI DELLA PROVA DI CARICO**

La prova di carico su solaio permette di determinare la resistenza e la risposta elastica mediante la valutazione degli abbassamenti sotto carico. Essa si può eseguire secondo due modalità di applicazione del carico statico:

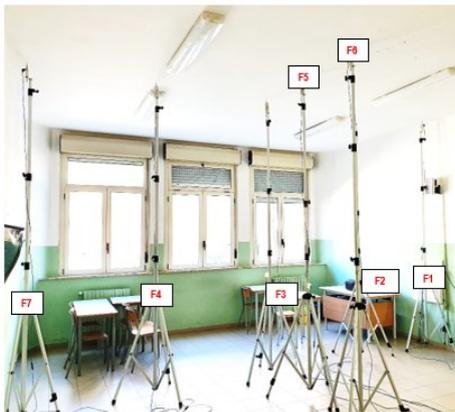
**FOTO DURANTE L'ESECUZIONE DELLA PROVA CON CARICO DISTRIBUITO**

Piano primo - posizionamento aste telescopiche con trasduttori

Al fine di misurare le deformazioni indotte nella struttura in rapporto ai successivi step di carico vengono posizionati, all'intradosso della struttura, dei trasduttori lineari di posizionamento con precisione centesimale, resi solidali al calpestio del piano sottostante. Tali sensori sono collegati ad un sistema d'acquisizione dati elettronico, che consente la lettura in tempo reale e la memorizzazione per la successiva elaborazione.

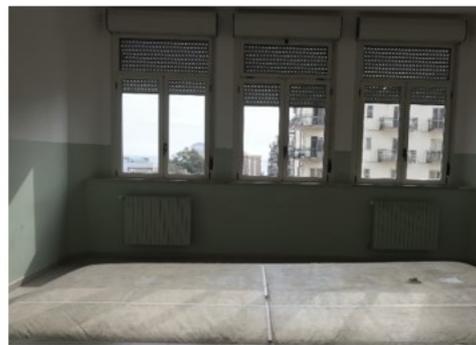
Piano secondo - posizionamento gommone

Gommone in fase di carico

Nella prova di carico distribuito, il carico può essere simulato per mezzo di serbatoi in PVC riempiti di acqua o per mezzo di sacchi di cemento o altro; il carico è generalmente adagiato sul pavimento sovrastante l'estradosso della struttura da esaminare e applicato gradualmente secondo degli step di carico per il raggiungimento del sovraccarico di prova.

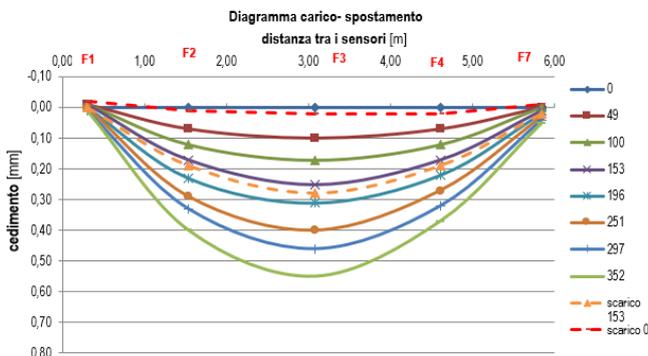
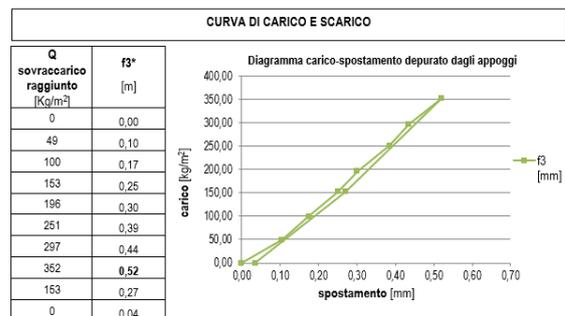
**GRAFICI DELLA PROVA DI CARICO**
