EVALUATION OF SEISMIC VULNERABILITY BY MEANS OF PUSHOVER ANALYSIS. THE CASE STUDY OF THE FORMER JESUITS COLLEGE OF AMANTEA (CS)

Renato Olivito*, Alessandro Tedesco**, Saverio Porzio***

Key words: ancient architecture, flat jacks tests, pushover analysis, structural recovery

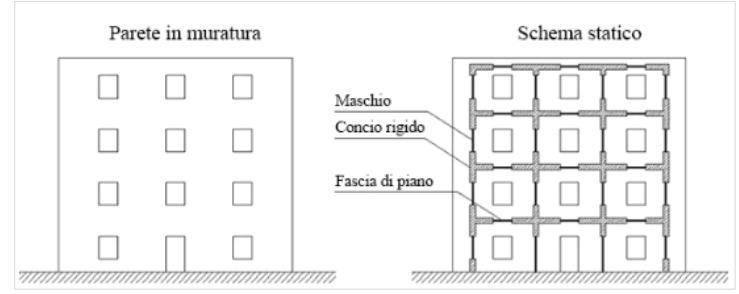
Fig. 1 - Schematizzazione del modello a telaio equivalente.

L'efficace risposta sismica di un edificio, che in questo studio è stata valutata ricorrendo al software 3Muri, richiede come requisito fondamentale l'adeguato comportamento scatolare della struttura. Solo così potrà essere garantirà la collaborazione tra le parti strutturali, scongiurando possibili meccanismi locali di collasso [1] e assicurando il pieno contributo, in termini di resistenza nel piano e fuori piano, sia dei maschi murari che delle fasce di piano.

Tra i diversi metodi di analisi contemplati dalla NTC/2008, quello più utilizzato per valutare il comportamento sismico di un edificio in muratura è l'analisi statica non lineare, la quale considera profili di carico applicati staticamente sulla struttura nonché il comportamento meccanico non lineare dei materiali. Il software impiegato si basa su una schematizzazione dell'edificio secondo il modello a telaio equivalente (fig. 1) e considera i meccanismi resistenti nel piano tipici degli edifici esistenti, ovvero quelli: a taglio, secondo

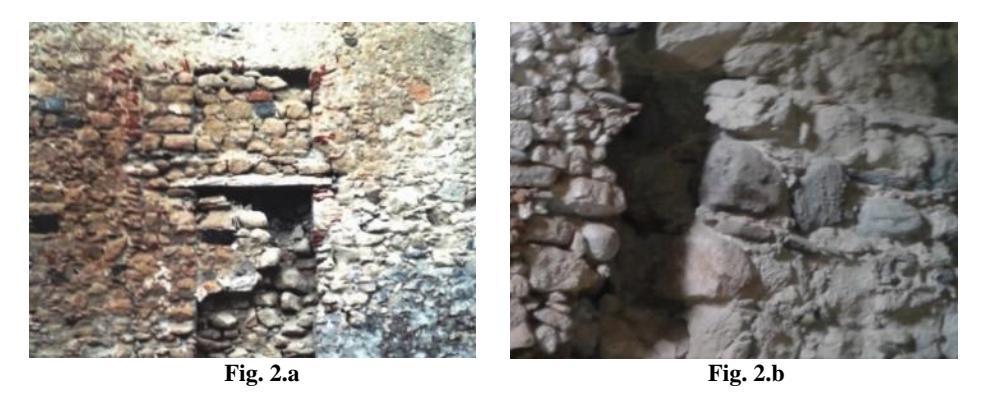
Figg. 2 - Tipologia muraria prevalente all'interno dell'ex collegio dei Gesuiti di Amantea: a) particolare del prospetto ovest; b) particolare di una parete interna del livello 1.

Le strutture murarie dell'ex collegio registrano una tipologia muraria prevalente, costituita da elementi resistenti in roccia sedimentaria locale, selci e frammenti di laterizio (mattoni o pezzi di tegole utilizzati, per lo più, per eseguire inzeppature o riempire porzioni mancanti), messi in opera ricorrendo a grandi quantità di malta di calce dalle scarse proprietà meccaniche. Gli elementi resistenti principali, pertanto, sono: ciottoli rotondeggianti, provenienti dal letto dell'adiacente torrente che lambisce il centro storico lungo il fronte nord; elementi lapidei in biocalcarenite locale, estratti direttamente dal costolone di roccia sedimentaria sul quale insiste il centro antico della città (figg. 2.a,b). Questa tipologia di muratura è, dunque, caratterizzata da elementi resistenti dalle modeste capacità meccaniche, quantità di malta abbondanti, dall'alto contenuto di impurità di natura biologica [5] e, inoltre, da un'apparecchiatura spesso disordinata. Nonostante ciò, la muratura presenta discrete capacità in termini di resistenza alle azioni di carico verticali. Ciò è stato verificato eseguendo prove di compressione uniassiale ricorrendo ai martinetti piatti in tre diversi punti della struttura. Le porzioni di muratura testate appartengono a tre setti murari caratterizzati da differenti stratigrafie della sovrastruttura, pertanto risultano sottoposti a differenti condizioni di carico. Nella fattispecie:

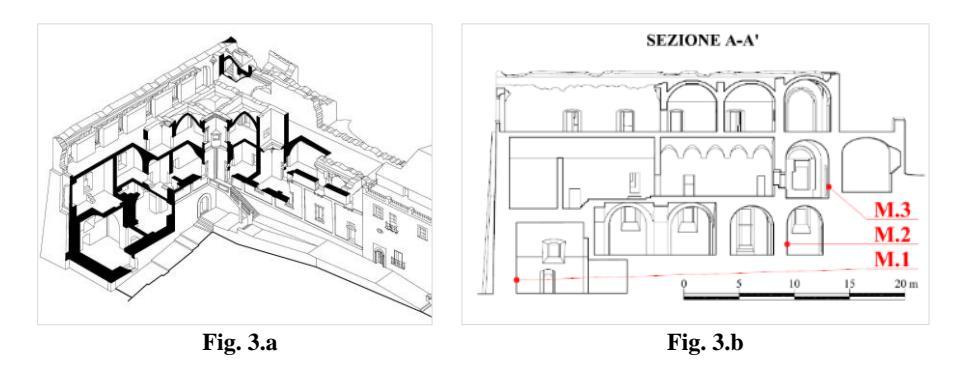
Figg. 3 - Elaborati grafici dell'ex collegio: a) spaccato assonometrico; b) sezione all'interno della quale sono indicati i setti murari testati.

- la porzione di muratura M.1 appartiene ad un setto murario sul quale, oltre al carico proprio, si registrano i carichi trasmessi dalle pareti dei livelli 2 e 3 gravanti sullo stesso;
- la porzione di muratura M.2 appartiene ad un setto murario sul quale, oltre al carico proprio, si registrano i carichi trasmessi dagli orizzontamenti voltati dei livelli 1, 2 e 3 nonché dalle pareti dei livelli 2 e 3;
- la porzione di muratura M.3 appartiene ad un setto murario sul quale, oltre al carico proprio, si registrano i carichi trasmessi dagli orizzontamenti dei livelli 2 e 3 nonché dalla parete del livello 3 (figg. 3.a,b).

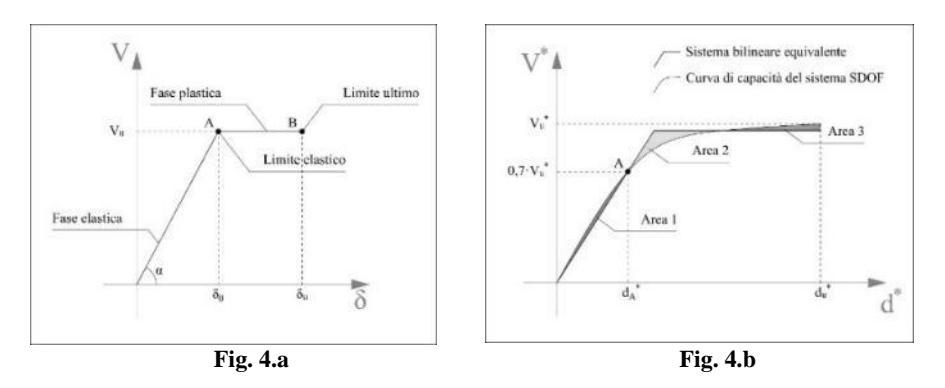
Figg. 4 - Curve di legame: a) maschi murari e fasce di piano; b) sistema bilineare equivalente.

La costruzione della curva del sistema reale dipende da quelle dei singoli maschi e delle fasce di piano sottoposti ad azioni orizzontali crescenti (fig. 4.a). Raggiunto il limite plastico, gli incrementi di spostamento saranno applicati fino al decadimento del taglio, rispetto al suo valore di picco, del 20% determinando così il valore dello spostamento massimo alla base dell'edificio d_u rispetto al nodo di controllo. Successivamente, valutata la curva di capacità del sistema reale (MDOF) si può determinare quella associata al sistema ad un solo grado di libertà (SDOF) ricorrendo alle seguenti relazioni:

dove Γ indica il coefficiente di partecipazione [6]. Infine, è possibile semplificare ulteriormente il problema approssimando la curva di capacità del sistema SDOF attraverso la costruzione di un'ulteriore curva che descrive il cosiddetto "sistema bilineare equivalente". Tale curva (fig. 4.b), composta da due tratti, si costruisce seguendo le seguenti prescrizioni:

- il tracciamento del ramo elastico è descritto dalla retta che, partendo dall'origine degli assi V* e d*, passa per il punto d'intersezione tra la curva del sistema SDOF e l'orizzontale passante per 0,7·V*_u;
- il tracciamento del tratto costante si ottiene mediante l'applicazione del principio di equivalenza tra le aree individuate dal ramo elastico della bilineare e la curva di capacità del sistema SDOF tale che sia rispettata la seguente condizione: Area 1+Area 3=Area 2.

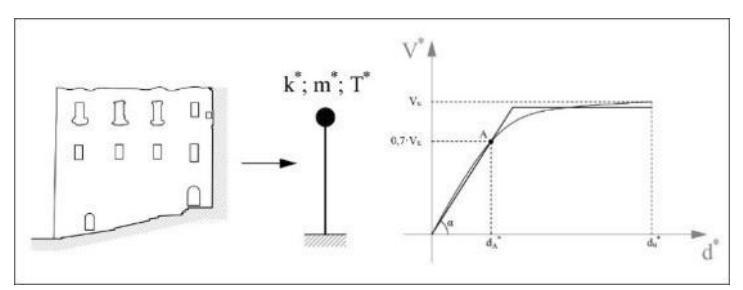
Fig. 5 - Schematizzazione dell'edificio nel sistema bilineare equivalente.

$$m^* = \sum_{i=1}^n m_i \cdot \Phi_i \qquad \qquad k^* = \tan \alpha = \frac{0.7 \cdot V_u}{d_A^*} \qquad \qquad T^* = 2\pi \sqrt{\frac{m}{k^*}}$$

oltre al periodo di vibrazione T* possono essere determinate la massa m* e la rigidezza k* dell'oscillatore semplice elasto-plastico equivalente (fig. 5).

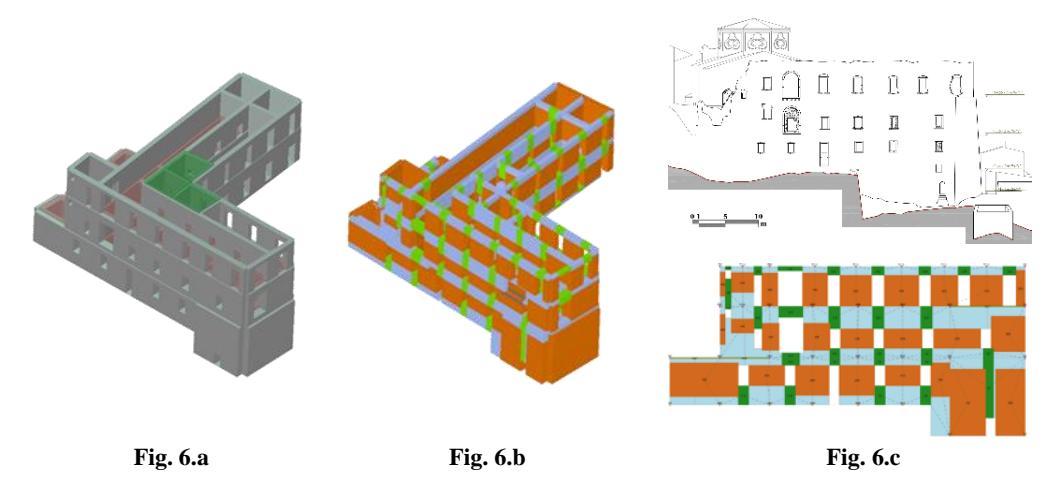
Figg. 6 - Modellazione della struttura mediante software 3Muri allo stato attuale: a) modello di calcolo; b) meshatura del modello; c) prospetto nord dell'edificio, confronto tra sistema reale e modello.

La modellazione della struttura all'interno dell'ambiente 3Muri ha richiesto una schematizzazione al fine di trascurare alcune irregolarità geometriche estremamente onerose da un punto di vista computazionale. La strategia di modellazione adottata ha comportato l'inserimento di elementi parete anche in corrispondenza degli orizzontamenti voltati, così da non interrompere la continuità del sistema a telaio equivalente. Infine, per riproporre in forma semplificata la reale conformazione degli orizzontamenti, sono state inserite delle aperture al fine di simulare la presenza delle volte. È stato così ottenuto il modello 3D dell'edificio eseguendo l'operazione di meshatura degli elementi murari (figg. 6.a,b,c) [4].

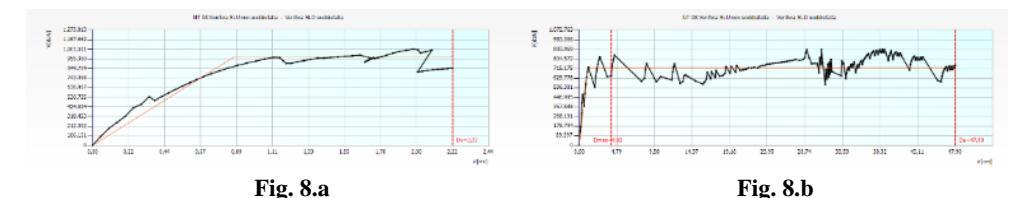
Figg. 8 - Curve di capacità valutate sul sistema allo stato di fatto: a) analisi n. 4; b) analisi n. 20.

Le analisi più gravose sono risultate la n. 4 in direzione -X e la n. 20 in direzione +Y; per le stesse sono riportate, all'interno delle figure 8.a e 8.b, le curve di capacità del sistema bilineare equivalente allo stato di fatto. In particolare, per l'analisi n. 4 (la più gravosa) sono state analizzate le viste 3D rese dal software circa lo stato di danneggiamento della struttura (fig. 9), le quali hanno rilevato tra i risultati più significativi quelli di seguito riportati:

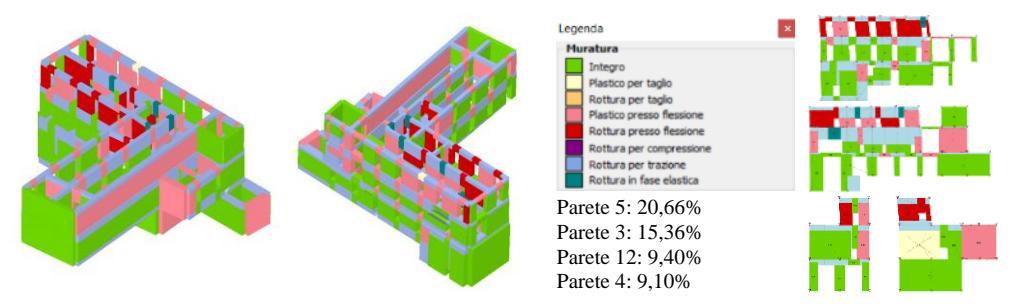
Fig. 9 - Stato di danneggiamento dei maschi e delle fasce di piano del sistema allo stato di fatto, riscontrabile eseguendo l'analisi n. 4.

- a) i livelli maggiormente degradati e, dunque, quelli più critici risultano il II e il III, in virtù sia del ridotto numero di pannelli resistenti (rispetto ai piani inferiori) e sia della maggiore intensità delle forze inerziali all'aumentare delle quote considerate;

- b) gli elementi maggiormente danneggiati sono le fasce di piano, a causa della loro geometria (altezza e spessore) e della scarsa resistenza a trazione della muratura, come suggerisce il corrispondente criterio di rottura;

- c) il danneggiamento della struttura è condizionato dall'eccentricità del carico sismico e, dunque, dagli effetti torsionali;
- d) laddove lo schema strutturale è ad arco si riscontra la rottura degli elementi. Questo risultato richiede particolare attenzione in quanto risulta fortemente condizionato dai limiti propri della strategia di modellazione adottata;

- e) non si riscontra alcuna rottura per azioni di compressione o di trazione;
- f) il sistema risente, nel danneggiamento, della mancanza di continuità strutturale tra pareti, a discapito della loro risposta d'insieme nei confronti del sisma;

- g) in generale, il comportamento sismo-resistente è condizionato dalla scarsa resistenza del materiale, sia a compressione che a trazione. Infatti, cercando di consolidare la struttura puntualmente rinforzando un singolo elemento murario, non si ottengono particolari miglioramenti degli indici di vulnerabilità.

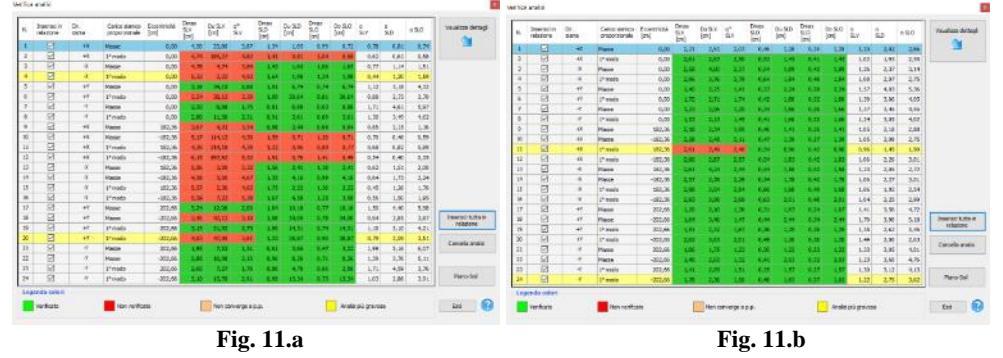
Figg. 11 – Confronto tra i risultati ottenuti mediante le analisi: a) allo stato di fatto; b) allo stato di progetto.

Una volta implementati sul modello di calcolo gli interventi su descritti (figg. 10.a,b), sono state ripetute le 24 analisi pushover sul sistema consolidato, ottenendo i risultati riportati all'interno della tabella 4. Grazie alle figure 11.a e 11.b è stato possibile eseguire un confronto tra i risultati conseguiti allo stato di fatto e quelli allo stato di progetto, mettendo in luce un sostanziale miglioramento della risposta sismica dell'edificio. Anche in questo caso, per le due analisi più gravose, ovvero la n. 11 in direzione +X e la n. 24 in quella -Y, sono state proposte le curve di capacità del sistema allo stato di progetto (figg. 12.a,b). Tra le 24 analisi eseguite, l'unica a non essere risultata soddisfatta è la n. 11, per la quale si registra un indice di vulnerabilità per lo SLV prossimo a 1 ($\alpha_{SLU}=0,96$). Intervenendo ulteriormente sull'edificio al fine di ottenere il soddisfacimento anche dell'analisi n. 11, è stato constatato un ulteriore abbassamento degli indici, ottenendo un risultato inverso rispetto a quello sperato. Per tale motivo, è stato accettato per l'analisi n. 11 un livello di vulnerabilità prossimo all'unità ($d_u=2,49$ cm < $d_{max}=2,61$ cm).

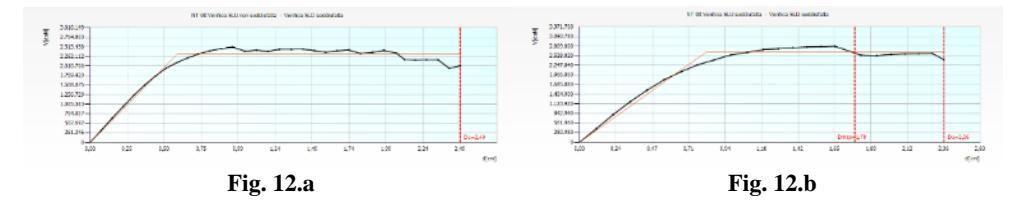
Figg. 12 - Curve di capacità valutate sul sistema allo stato di progetto: a) analisi n. 11; b) analisi n. 24.
